## 熊本地震を対象とした地形地質情報に基づく河川堤防の被災分析

九州大学大学院 学 ○長濱康太

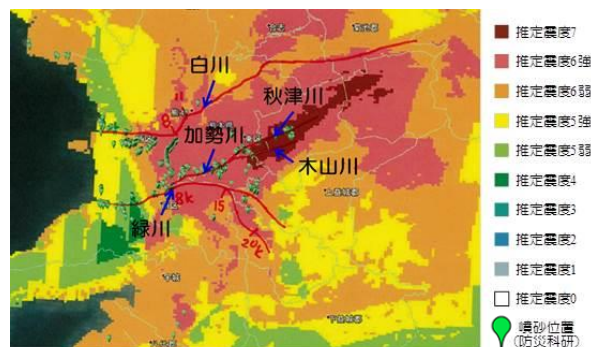
図-2 河川位置と本震時の震度分布

図-2 に、4 月 16 日に発生した本震時の震度分布と河川位置を示す。本震では、緑川・白川の河口付近を除き、対象河川全域で概ね震度 6 もしくは震度 7 の震度分布に位置していたことが分かる。表-1 に被災分析に用いた基本情報の一覧を示す。治水地形分類図からは過去の微地形を把握でき、地質縦断面図からは基礎地盤の地盤構成の情報が得られる。また、変状箇所、液状化箇所、事前対策工などの情報も加え、得られた情報の最小単位である 0.5km 間隔で被災状況等を整理した。ここでは国管理河川である白川と緑川の分析結果を例として示す。
