## 景観からみた高速道路植栽機能の検証

中日本高速道路(株) 東京支社 正会員 ○石田 篤徳  
 中日本ハイウェイエンジニアリング東京(株) 非会員 河嶋 道子  
 中日本ハイウェイエンジニアリング東京(株) 非会員 鬼東 大平

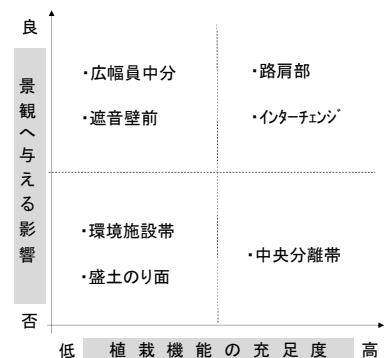
図1 本線内部・外部の植栽機能の充足度と景観へ与える影響

内部景観、外部景観について各調査箇所の植栽機能の充足度と景観へ与える影響について区分した(図1)。

路肩部植栽は景観調和と遮蔽機能の充足度が高く、インターチェンジは景観調和と指標機能の充足度が高く、景観へ与える影響が大きかった。御殿場インターチェンジでは走行車両の視点から視対象である富士山を見たときに、構造物が高木(ケヤキ)により緩和されており機能を発揮している。視界に入るループ内の芝生の状態も良好であった。(写真1)

中央分離帯植栽は視線誘導など植栽の機能の充足度は高いが、景観へ与える影響は低かった。中木(マサキ等)やツタを這わせたトレリスフェンスが設置されているが、樹木が生育不良となり一部枯れて欠損し連続性が失われ

ている箇所や雑草の繁茂が見られ、景観が悪化している場面が見られた。(写真2)

広幅員中分植栽と遮音壁前植栽は景観調和の充足度は低い、景観へ与える影響は高いという結果であった。盛土のり面植栽、環境施設帯植栽は景観調和や環境保全機能の充足度が低く、景観へ与える影響も低かった。盛土のり面は樹林化を行っている場所において、高木化や過密化により鬱蒼としており生活環境保全機能が十分発揮できていない場所、クズ等のつる植物に被覆され、景観調和機能が十分発揮できず、景観も悪化している箇所が見られた。

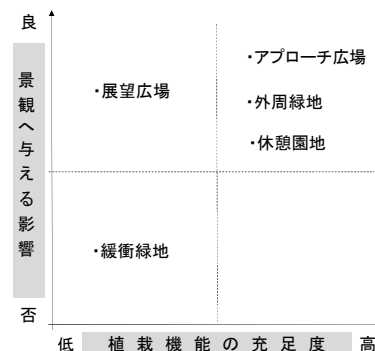
図2 休憩施設の植栽機能の充足度と景観へ与える影響

休憩施設景観について場所区分毎の植栽機能の充足度と景観へ与える影響について評価した(図2)。

アプローチ広場と休憩園地は緑陰形成や指標機能の充足度が高く、外周緑地は環境保全機能の充足度が高いため景観へ与える影響も高かった。牧之原サービスエリアのアプローチ広場は植栽樹木の緑量が多く、緑陰が形成されており、景観も良好であった。展望広場については、景観調和機能の充足度は低い、景観へ与える影響は高かった。浜名湖サービスエリアの展望広場は植栽の生育不良や雑草の繁茂等は見られるものの、視対象である浜名湖の湖面や浜名湖橋を見渡せ、良好な景観を保っていた(写真5)。緩衝緑地は指標や遮蔽機能が低く、景観へ与える影響も低かった。新東名の緩衝緑地(外側分離帯)においては指標植栽となる樹木がクズに覆われており景観演出の1つである指標機能を発揮できず、雑草の繁茂により景観が悪化している場所が見られた。
