## ASR劣化コンクリート構造物に対して実施した補修および補強対策後10年目の検証

石川県

国土開発センター

金沢大学 理工研究域

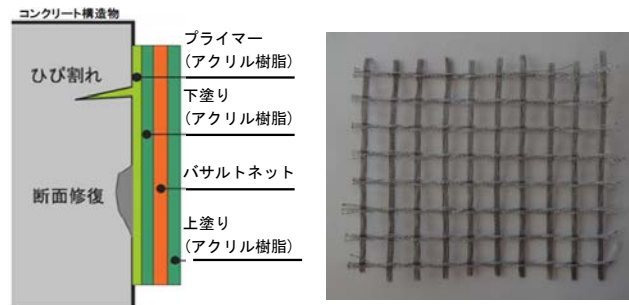
図-2 バサルトネット工法の概要

水の供給が予想される橋台において、ASR の反応が長期間続くコンクリート構造物にコンクリート内部の水分の蒸散を妨げる工法を行うと ASR 劣化がさらに促進されてしまう可能性がある。さらに、コンクリート表面が見えない補修方法は、劣化の兆候を見落とす要因ともなる可能性がある。このため、特に第三者被害が予測される場所については、図-2 に示すとおり、コンクリート表面を覆いかぶさない手法で点検時には簡単に表面の異常を確認が可能な剥落防止対策として紫外線劣化がない繊維を用いたバサルトネット工法を実施している。
