## 上塗り剥離要因に関する実橋塗膜調査結果

本州四国連絡高速道路株式会社 正会員 ○久米 昌夫  
 本州四国連絡高速道路株式会社 正会員 楠原 栄樹  
 本州四国連絡高速道路株式会社 正会員 町田 陽

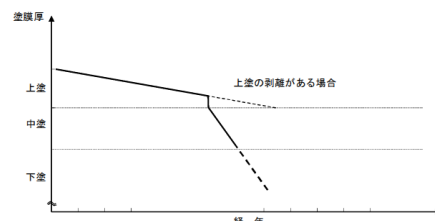
図-1 塗膜劣化曲線のイメージ

本州四国連絡道路の海峡部長大橋の外面塗装面積は約 400 万  $\text{m}^2$  を有し、1 橋梁の塗替規模も膨大で長期の塗替え期間を要する。このため、塗装は、塗膜の寿命予測を行い、適切な時期に上塗り及び中塗りを塗り替える予防保全を基本としている<sup>1)</sup>。寿命予測において、塗膜の劣化形態は上塗り表面からの消耗を想定し、耐候性に優れた上塗り塗料に長期の寿命を期待しているが、上塗りが剥離する劣化形態も確認されており、図-1 のように剥がれが塗膜寿命を決めることもあり得る。上塗り残存膜厚と中塗り剥離強度の関係について実橋調査を実施したので報告する。

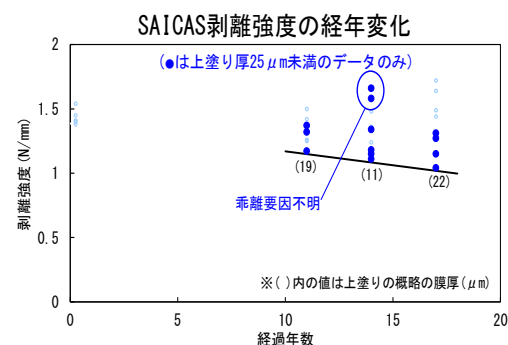
図-2 SAICAS 剥離強度の経年変化

本州四国連絡橋は海上またはその近傍に架橋され、飛来塩分が多い環境にあることから、塩分が中塗りの劣化に影響していることが疑われた。塗膜の EPMA 分析により、塩素原子が中塗り層まで浸透していることが明らかとなっており、これが上塗りと中塗りの層間剥離の要因として考えられた。そこで塩化物由来の劣化因子（塩酸等）による劣化促進塗膜と実橋劣化塗膜を赤外線分光試験（顕微 ATR 法）により比較し、劣化要因を調査した結果、スペクトルは塩酸が作用した塗膜と類似していることが明らかとなった<sup>2)</sup>。また、SAICAS 試験<sup>3)</sup>装置により経年による上塗り剥離強度の低下（中塗り劣化）傾向を調査した結果、図-2 に示すように上塗り膜厚が薄い場合は経年に伴う強度低下傾向が表れることが明らかとなった。

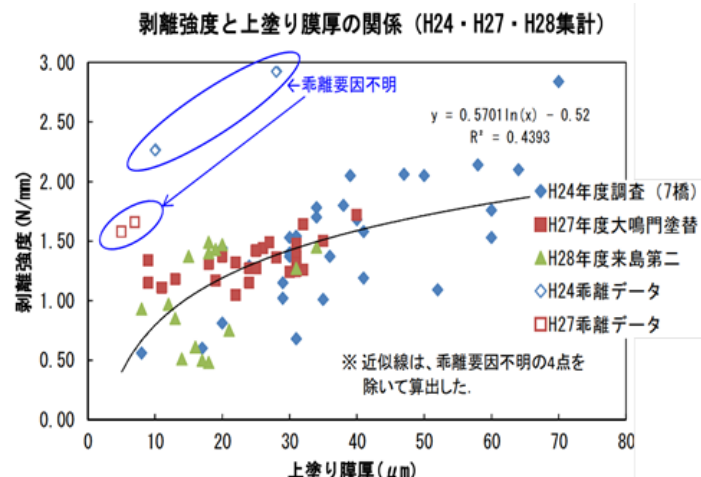
図-3 剥離強度と上塗り膜厚の関係

SAICAS 試験装置による剥離強度の計測は平成 24 年度から行っている。今回、実橋の上塗り剥離部近傍等の比較的上塗り膜厚が薄い塗膜の剥離強度を計測し、上塗り残存膜厚と中塗り剥離強度の関係を整理した。図-3 に対数近似した場合の結果を示す。剥離強度はばらつきが大きいですが、上塗り膜厚と関連性があることがわかる。

対数近似した場合、上塗り塗膜がゼロに近づくと中塗り剥離強度が急激に低下する傾向を示すことが明らかとなった。

上塗り塗膜は薄いほど酸素や水を透過しやすく、中塗り塗膜表面に到達した酸素や水によって中塗り塗膜の劣化が生じる。また、上塗り膜厚が薄いほどその劣化の進行は早くなり、剥離強度の急激な低下に至ったと考えられる。
