# NATM トンネル覆工コンクリートにおける施工目地部の変状抑制対策とその効果

西松建設(株) 土木設計部 正会員 ○宮田 和実  
 西松建設(株) 北日本支社 正会員 目崎 浩二, 河内 正道  
 国土交通省 東北地方整備局 大菅 貴広  
 横浜国立大学 准教授 正会員 細田 暁

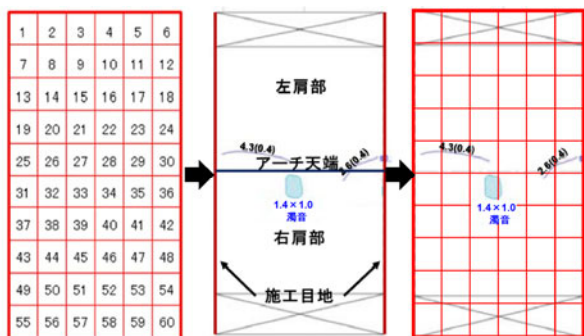
図-1 トンネル点検データの変状への位置情報の付与

国土交通省の管理する道路トンネルの点検結果を分析した一例について説明する。本事例は、2007年に完成した延長500m程度のトンネルについて、2009年に行われた点検結果を用いて分析した結果である。図-1は、点検調査に記載されている変状の展開図に対して、60分割の位置情報を与えたものである。展開図の左右縁が施工目地に、上下端が側壁部に該当する。この事例では、覆工コンクリートの側壁がタイルで覆われており、その部分の点検データは得られていない。60分割の各位置における1ブロックあたりの変状の個数を可視化したものが図-2である。図-2において、赤色が濃いほど変状の発生頻度が高いことを示し、数字が1の場合、1ブロックにつき1つ変状が生じていることを示している。このトンネルでは、うき・はく離・はく落は、施工目地近傍に多いことが分かる。しかも、アーチの天端付近に多く発生しており、コンクリートが落下した場合は第三者被害につながる懸念がある。
