鋼橋まくら木受台における疲労き裂の発生原因解明

東海旅客鉄道株式会社 正会員 ○稲葉 涼二 東海旅客鉄道株式会社 正会員 土井 宏政
東海旅客鉄道株式会社 正会員 森田 雅也 東海旅客鉄道株式会社 正会員 高橋 和也

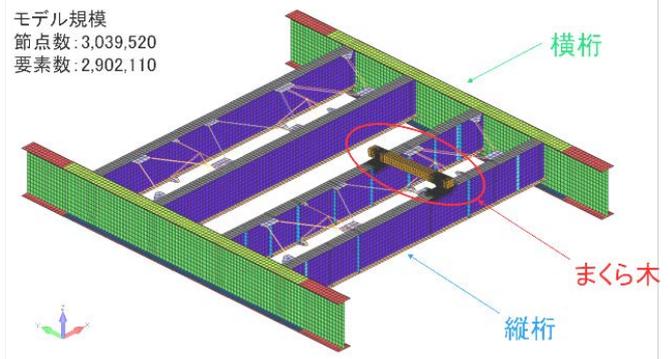
図-6 FEM解析モデル図

応力測定および切削調査の結果から受台内部の応力を確認する必要があったため、FEM解析を行った。モデル(図-6)を示す。トラス橋の1格間をモデル化し、今回最もき裂長の長かったまくら木受台に注目して解析を行った。着目するまくら木受台に載荷する荷重は設計荷重とし、左右レールにそれぞれ9tの荷重を載荷した。まくら木受台の断面図(図-7)を示す。き裂の発生していた溶接を含む、4隅の溶接について着目し、溶接周辺の応力分布を確認した。溶接と母材の接合部は最も詳細にモデル化し、0.1mmピッチの要素サイズとした。また、現場にて確認された構造上の隙間も再現し、より実際の受台に合わせたモデルで解析を行った。解析結果(図-8)を示す。き裂の発生点と考えられる受台上部の軌間側溶接ルート部において極めて高い応力が発生しており、この応力集中が原因でき裂が発生したことがわかった。しかし、応力が集中している箇所から数ミリ離れると応力が急激に低くなっており、き裂の伸展速度は遅かったと推定できる。なぜこのような応力状態になったのか考察すると、まず列車の荷重が載荷されたことによってまくら木がたわみ、軌道はまくら木受台より内側にあるため、受台の軌間側には圧縮応力が作用し、溶接の内側(以下ルート部)に局所的な応力集中がみられたと考えられる。よってき裂の発生原因はまくら木のたわみをまくら木受台で拘束する結果、まくら木受台上側溶接部に大きな力がかかり、ルート部に応力が集中したためと考えられる。
