## 水主町架道橋におけるリベット頭部破断の原因究明と対策の策定

東海旅客鉄道株式会社 名古屋土木技術センター 正会員 ○岩田 耕平  
 東海旅客鉄道株式会社 名古屋土木技術センター 久村 剛  
 東海旅客鉄道株式会社 名古屋土木技術センター 野中 大輔

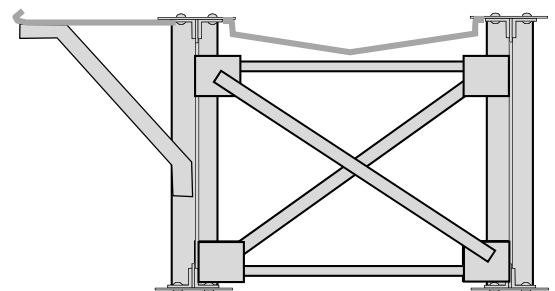
図-1 桁図

水主町架道橋は、東海道本線尾頭橋・名古屋間 364K994M 及び中央本線山王・名古屋間 408K260M に位置し、延長 33m、複線、レベル、直線区間、斜角（87°）、リベット構造、ピン連結式ゲルバー形式、各線4連で構成されるGD橋りょうである。特徴として、①上ラテラルが省略された構造であること、②上フランジ付近に防塵版が設置されており、これを避ける形で対傾構及び上支材が一般的なGD橋りょうよりも低い位置に設置されていることが挙げられ、特殊な構造のGD橋りょうとして位置づけられている(図-1)
