## 鋼鉄道箱桁内に発生した疲労き裂の原因と対策

西日本旅客鉄道株式会社 正会員 ○越智 達也 小浦 貴明 大都 亮  
株式会社レールテック 正会員 松本 健太郎

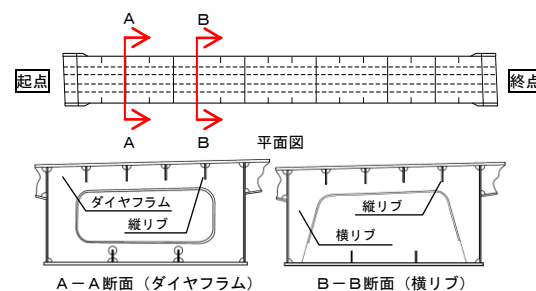
図-1 対象橋りょうの構造図

対象橋りょうの概要を表-1 に、構造図を図-1 に示す。本橋の桁内部は断面形状が  $\pi$  型の横リブとロ型のダイヤフラムで構成される。また、道床の排水勾配をつけるために、箱桁ウェブ左右で高さが異なっている。
