## 張コンクリートの背面地山の風化とその変状対策に関する一考察

西日本旅客鉄道 正会員 ○上野 知也 正会員 西田幹嗣  
 日特建設 正会員 窪塚 大輔  
 広成建設 藤村 義和

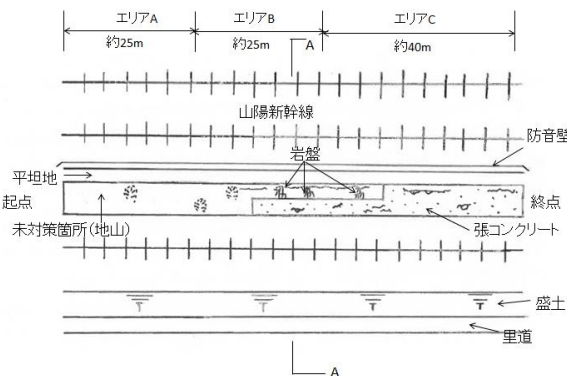
図1 調査箇所周辺のスケッチ

調査箇所は、山口県内にある標高 166m の花崗岩で形成された山地の末端にある延長約 90m、高さ約 5m、のり面勾配 1:0.6 の切土のり面である(図 1~2)。切土のり面の上方は山陽新幹線が並走しており、その上には路盤コンクリートが施工されている。切土のり面は起点方から 25m 付近までは開放のり面(以下、エリア A という)で、起点方から 25m 付近から終点方まではしゅん功から約 80 年が経過した張コンクリートがある。張コンクリート部は、起点方から 25m から 50m までは切土のり面の上部に岩盤が一部露出して下部に張コンクリートが施工されており(以下、エリア B という)、起点方から 50m から終点方までは全面に張コンクリートが施工されている(以下、エリア C という)。また、切土のり面には全体にわたって植生が繁茂しており、張コンクリート表面や開放のり面には苔が見られることから、調査箇所は湿潤な環境にあると推定される。
