## 新幹線トンネルにおける路盤隆起対策と効果の検証

東日本旅客鉄道株式会社 高崎土木技術センター 正会員 ○久保原 猛  
北川 一希  
藤田 麻里

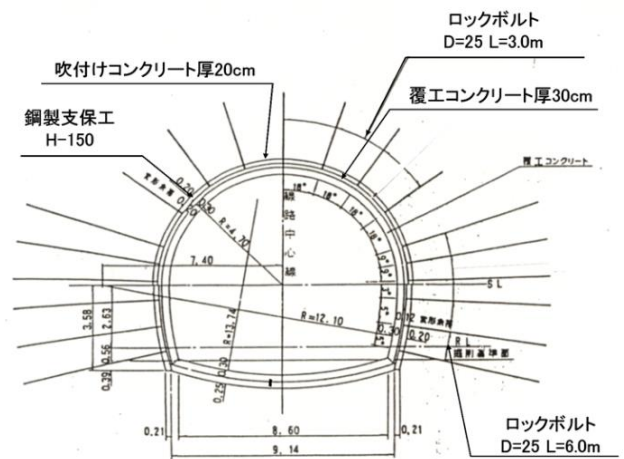
図2 支保パターン図

一ノ瀬トンネルは、1990年～1995年に建設された延長6,165mの新幹線複線断面トンネルである。施工はNTAMで路盤はインバート構造である(図2)。当該トンネルは1997年の開業以来、一部の区間において1mm/年程度の軌道隆起が確認されたため、2度の軌道整備を実施してきた。しかし、2003年頃から隆起速度が1mm/月に急進し、開業からの累積軌道変位量(高低40m弦)は20mmに達した。トンネル自体にも中央通路部の線路方向に連続するひび割れ、中央通路側部および路盤コンクリートに横断方向の多数のひび割れが確認された(図3)。
