塗装材料を用いたトンネル内装工の現状と適用性の検討

(株)高速道路総合技術研究所 正会員 ○増田 弘明
 中日本高速道路(株) 正会員 八木 弘
 (株)高速道路総合技術研究所 正会員 海瀬 忍

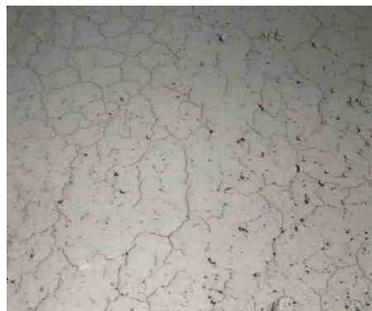
目視観察を行った有機系塗装と無機系塗装の状況を以下に記述する。有機系塗装は、遊離石灰による汚れの付着、覆工クラックに沿った割れや塗膜の膨れが生じていたが、塗膜単独での割れや剥がれはほとんど無く、塗膜としては概ね良好な状態を保っていた。一方、無機系塗装は、有機系塗装に比べ塗膜が硬く、施工後9年経過したトンネルでは、覆工クラックに沿った割れが生じ、清掃によって塗膜が剥がれ、散乱している状況が見られた。また、写真-3に示すとおり、素地調整不足の箇所においては、覆工コンクリートの巣穴や凹凸が目立ち、塗膜表面に生じた凹凸に清掃後も汚れが残りやや黒ずんでいる状況が確認され、今後反射率の低下が懸念される。

写真-3 無機系塗装の覆工の巣穴・黒ずみ状況
(施工後3年経過)
