支承縁端距離不足と凍害により劣化した支承補修設計

株式会社オリエンタルコンサルタンツ 正会員 ○上野 大介
 株式会社オリエンタルコンサルタンツ 正会員 古賀 秀幸
 同上 安倍 敦、宮内 健

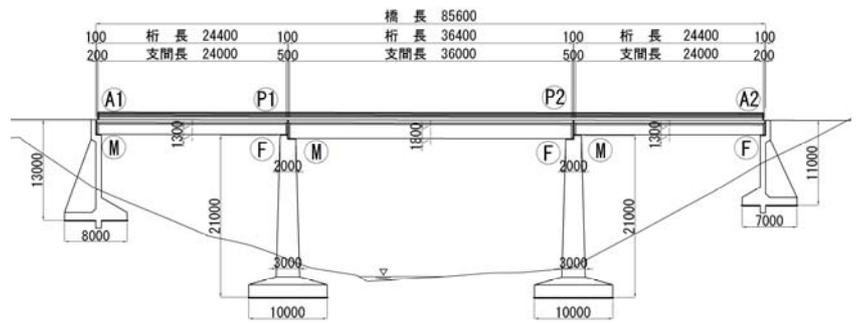
図-1 橋梁一般図

(2) 現地調査結果について：P2 橋脚 G1 桁部 (A2 橋台側) のハツリ調査を行った結果、鉄筋位置は沓座天端から 180mm であった。対象の沓座は段差構造となっており、各支承位置で沓座の高さが異なる(図-1 参照)。一般的に段差状に鉄筋が配置されるが、本橋の鉄筋は段差配置ではなく、同じ高さに配置されていた。このため、G3 桁部の鉄筋かぶりは 240mm(図-1, 2 参照)で、沓座のコンクリート抵抗面に鉄筋が無く、耐荷力が小さい状態であった。
