## PCケーブルが破断した国道18号妙高大橋の維持管理について

国土交通省 北陸地方整備局 非会員 吉越 政浩 非会員 谷口 雄一  
大日本コンサルタント(株) 正会員 登石 清隆 ○正会員 伊藤 裕章

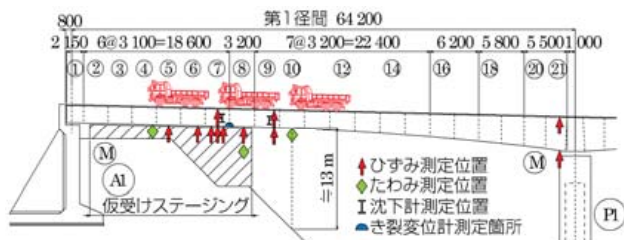
図-4 載荷試験状況

供用安全性確認のため、モニタリングに加えて、定期的に載荷試験を実施している(図-4)。載荷荷重は、20t車6台の計120tで、B活荷重曲げモーメントの約半分に相当する。試験は破断発見から現在まで計6回実施しており、たわみ・コンクリートひずみ等を計測している。

- 1) たわみは、計算値23mmに対して17~19mmを推移しており、異常な増加は見られない。
- 2) 第1径間のケーブル破断は歩道側に偏っているが、ねじれによる左右のたわみ差は生じていない。
- 3) コンクリートひずみは、1箇所のみ計算値以上で、さらに増加傾向が見られたが、これはヘアクラック上にひずみゲージを設置したことによるものであった。
