# 生保内橋床版補強工事報告（樹脂注入併用型下面増厚工法による長寿命化対策）

一般社団法人 日本建設保全協会 正会員 ○宗 栄一  
 （元）秋田河川国道事務所角館国道維持出張所 小松 剛  
 新日本技研株式会社 正会員 西川 貴志  
 伊藤建設工業株式会社 杉山 幸一

### 2-2 工事概要 【施工期間：H27.10～H28.2】

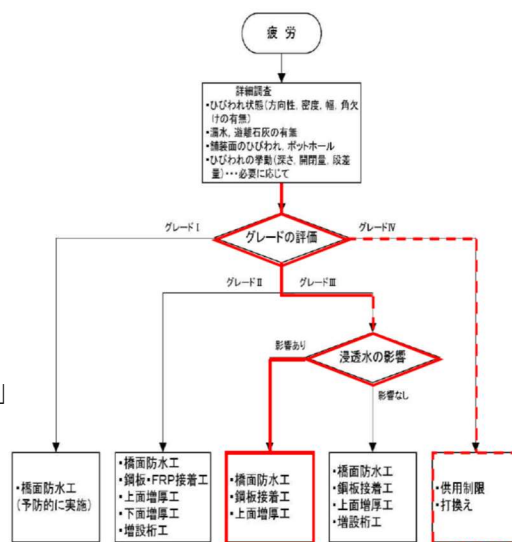
図-3 疲労対策工法選定フロー

前述の床版状況および床版耐力が H24 道示を満足していないことから、図 3 疲労対策工法選定フローを参考にして床版打換えも視野に入れて補強方法を検討した。その結果、床版打換えは「分割および一括施工案」とともに工事費が高く、大型車交通や河川等のその他への影響が大きいため、3 案の補強方法を比較検討した。

「A 案：既設床版の上下面に補強鋼板を配置して貫通ボルトで連結一体化して補強する方法」、「B 案：既設床版下面に補強鋼板を設置して、隙間にエポキシ樹脂モルタルを充填して補強する方法」および「C 案：既設床版の下面に網鉄筋を配置してポリマーセメントモルタルで増厚し、同時にエポキシ樹脂注入を併用する補強方法」の内、経済性で最も優れ、施工性や交通への影響、維持管理性にも優れる「C 案：樹脂注入併用型下面増厚工法（NETIS CG-110038-A）」を採用した。
