## 鋼箱桁ゲルバー支承部の鈑桁化構造改良

首都高速道路（株） 正会員 ○村井啓太  
首都高速道路（株） 中野博文

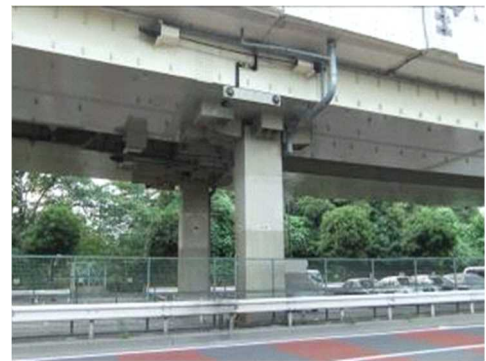
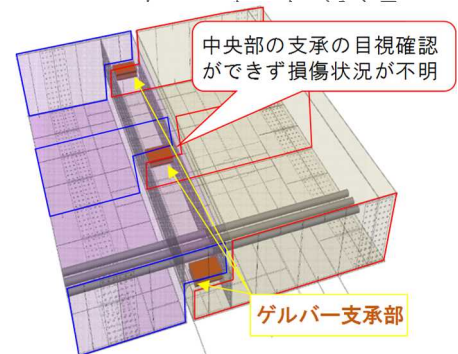
図-1 ゲルバー支承部の構造

供用後 52 年が経過した高速 1 号羽田線にある連続鋼箱桁橋の支承部は、写真-1 に示すように鋼橋脚の柱部上端に支承が設置されており、箱桁と剛結された横梁を支持している。横梁には隣接桁の鋼箱桁を支持するため、橋軸直角方向に連続した箱断面の受梁を有したゲルバー支承構造となっている。隣接桁の鋼箱桁構造は、図-1 に示すように 2 セルの 1 断面で、3 支承で支持されている。
