目視困難な水中部での鋼材腐食等への非破壊検出技術の適用による現場作業の効率化

若築建設(株) 技術部 技術研究所 正会員 ○秋山哲治  
若築建設(株) 技術部 機械課 金子貴一, 田沼遊太郎

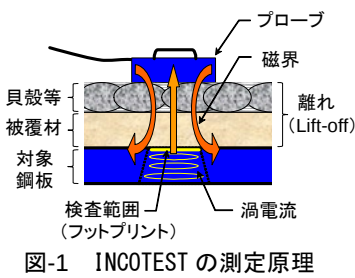
INCOTEST は、腐食状況を非破壊で検出可能な装置<sup>2)</sup>であり、岸壁や栈橋等の鋼材の腐食調査にも適用できる。この装置は、図-1 に示す電磁誘導による渦流探傷技術を用いており、鋼板中に拡散した渦電流が板厚方向に浸透し、鋼板裏面に到達して減衰することを利用して測定を行う。鋼板に減肉があると、健全部と比較して減肉分だけ渦電流の継続時間が短くなることを用いて相対的に評価する。表-1 に INCOTEST のプローブ仕様を示す。今回、INCOTEST の比較対象とした調査は、表-2 に基づく潜水士による目視点検<sup>1)</sup>とした。
