ゴム堰におけるゴム袋体の損傷検知手法に関する研究

土木研究所 正会員 〇中島 淳一 土木研究所 正会員 藤野 健一 土木研究所 洋規 正会員 梶田 土木研究所 非会員 伊藤 土木研究所 正会員 新田 弘之 土木研究所 正会員 壮 圭 百武 土木研究所 正会員 中村 崇

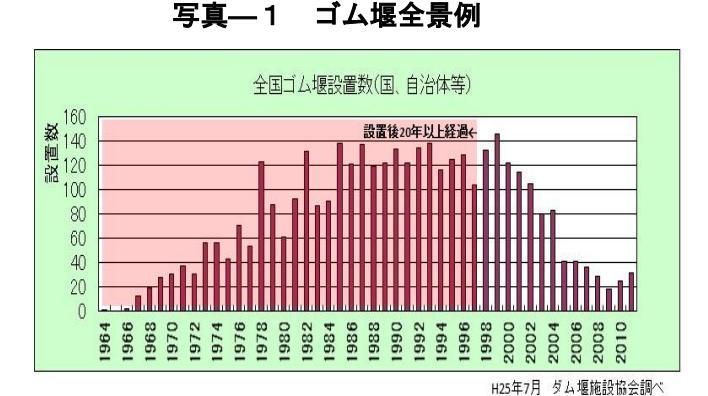
図-1 ゴム堰設置数の推移

ゴム堰は、国内で約3700件と広く普及しているが、 近年は設置後20~30年以上経過しているものが増え ており老朽化の進行が著しい.(図-1)

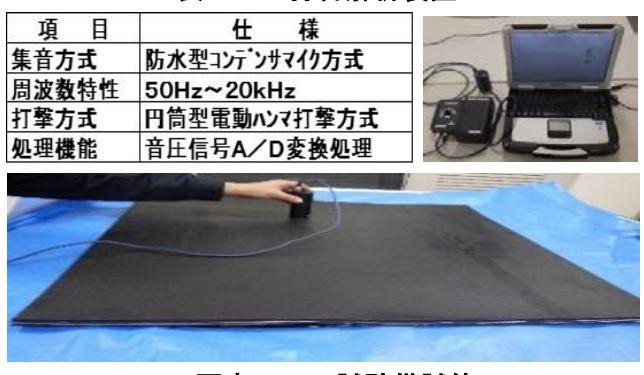
写真一8 試験供試体

タイル剥離やコンクリート損傷に使用されてい る打音検査装置をゴム袋体用にカスタマイズした 打音解析装置(表-2)を使用し,ゴム袋体内部 剥離を再現した試験供試体(写真-8)による各 層剥離パターン毎の計測結果を図-5に示す.打 音によるマイク集音時間波形の特徴(ピーク値等 の差異)から,試験供試体においては層別剥離の 判定がある程度可能であることが確認された.
