## 3 径間連続上路鈑桁の主桁腹板に生じた亀裂について

JR 東日本 正会員 ○石川 智博  
 JR 東日本 正会員 高見 満  
 JR 東日本 正会員 大島 博之

## 1. はじめに

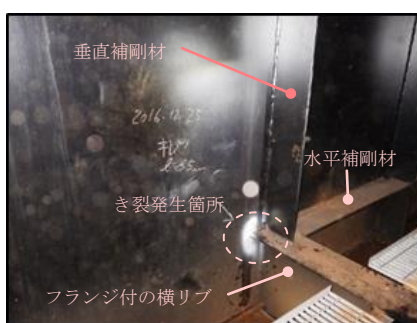
図-1 当該橋りょう 一般図

図-1 に示す通り、当該橋りょうは、経年 28 年の 3 径間連続上路鈑桁（全長：131.73m、支間：42.86m-44.20m-43.87m）であり、上下線別に架設されている。製作会社は上下線で異なり、軌道形式は鋼直結軌道、桁の断面形状は箱型となっている。主桁には、曲げモーメントが負または正負交番に作用する範囲において、下方に水平補剛材、フランジ付の横リブを有するダイヤフラムが設置されている。ここで、起点方側径間の水平補剛材端部（支間中央付近）では、垂直補剛材位置でフランジ付の横リブが左右の主桁腹板に溶接されている（以下、「当該部分」と記す。）（写真-1）。
