## 複合構造化された既設鋼橋の長期曝露調査および材料評価

太平洋マテリアル ○赤江 信哉, 佐竹 紳也, 大久保 藤和

前橋工科大 谷口 望

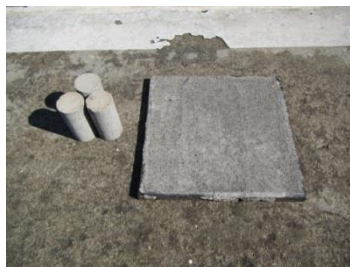
写真-1 曝露試験体

曝露試験体は, 圧縮強度および付着試験用を作製し (写真-1), 千葉県佐倉市に設置した (写真-2)。圧縮試験体は, φ50×100mm 円柱供試体, 付着試験体は 300×300×6mm の鋼板に, ゴムラテックスモルタルを 5mm 厚で吹付けた。
