実橋調査による腐食環境に関する研究

(株)高速道路総合技術研究所 正会員 ○後藤 俊吾 正会員 白川 裕之

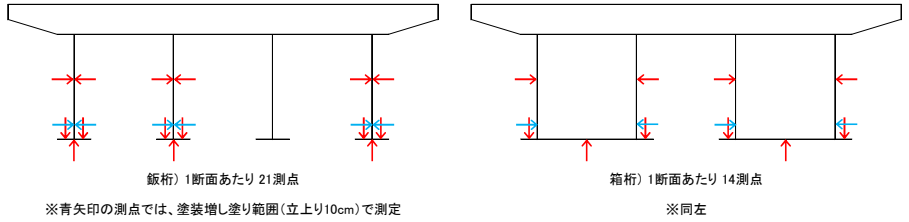
図-1 付着塩分量測定箇所の例

付着塩分量の測定方法は伝導度法とし、調査対象橋梁ごとに鋼桁の一般部や桁端部など腐食環境の優劣（漏水や雨がかり等）を考慮した 2 断面を選定し、図-1 の

ように内桁と外桁、ウェブとフランジ等の異なる構造部位を付着塩分量の測点とした。測定時期は、凍結防止剤を散布する雪氷期の前後とし、太平洋側海岸近傍の西湘バイパス滄浪橋のみ台風期前後とした。

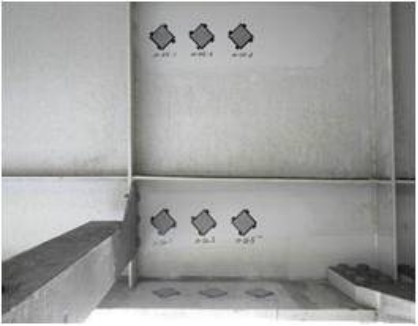
図-2 モニタリング鋼板設置状況

腐食速度は、モニタリング鋼板を用いた腐食生成物厚さ及び腐食深さの測定<sup>2)</sup>を通して把握することとした。使用するモニタリング鋼板は、同一ロットで製作された無塗装の普通鋼（JIS G 3106:SM490A, 60×60×3mm, アルミナサンドブラスト処理（ISO Sa2.5））とした。これを図-2 のように付着塩分量調査と同じ測点に 1 測点当り 3 枚を設置し、暴露 1 年ごとに 1 枚ずつ回収して電磁誘導式膜厚計で腐食生成物厚さを測定、その後腐食生成物を除去した後の重量変化量に基づき腐食深さを算出した。
