## さび安定化補助処理材を施した耐候性鋼橋梁の経年調査と予測検証結果

日鉄住金防蝕 正会員 ○今井篤実, 落部圭史, 橋本凌平, 佐野大樹  
松江工業高等専門学校 正会員 大屋誠, 武邊勝道

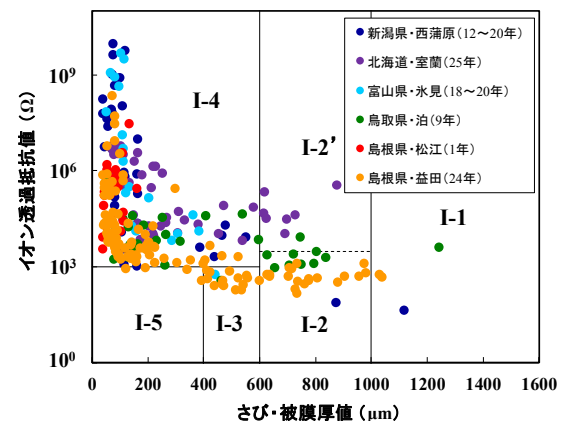
著者らは、裸材の評価にイオン透過抵抗法を適用し、収集したデータから裸材におけるさび（腐食）進行経路のイメージには、保護性さびに至る経路(1)と、要観察状態を示すさびや異常を示すさびに至る経路(2)があると提案している<sup>4)</sup>。この経路の確からしさの検証は、定点を経年調査した結果から既に実証している。さび安定化補助処理材についても、イオン透過抵抗法を適用し、図 1 のような安定化補助処理を施した 6 地区橋梁におけるイオン透過抵抗法診断結果を纏め、この収集したデータから、図 2 のようなさび安定化補助材における防食機能の劣化経路(1), (2)イメージを提案してきたが、確からしさの検証には至っていない。

図 1 さび安定化補助処理を施した 6 地区橋梁におけるイオン透過抵抗法診断結果<sup>4)</sup>

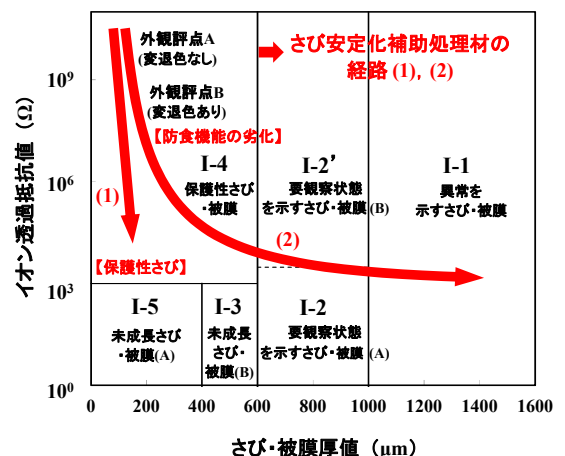
図 2 さび安定化補助材における防食機能の劣化経路イメージ<sup>4)</sup>
