## 腐食した鋼道路橋桁端部の圧縮載荷試験

鋼道路橋の桁端部は腐食の生じやすい部位であり、数多くの損傷事例が報告されている<sup>1)</sup>。本研究では、撤去された、著しい腐食欠損の生じている鋼リベット桁橋の桁端部を対象に、腐食形状計測、圧縮載荷試験及びFEM解析を行い、腐食損傷が圧縮柱としての桁端部の耐荷機構に与える影響について検討した結果を報告する。

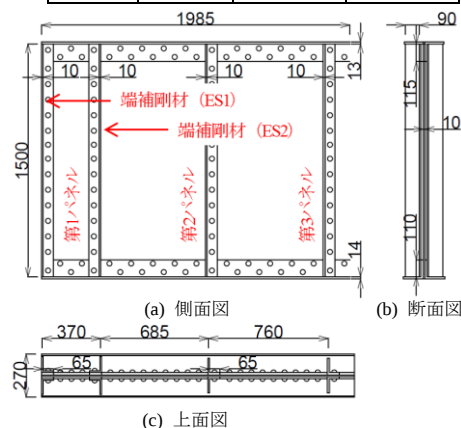
図-1 試験体の寸法形状

対象橋梁は昭和3年(1928年)に竣工され、その後約80年間供用され撤去、架替えが行われた鋼2主桁(幅員4.56m, 設計荷重はT-18相当)である。本橋は9連からなる単純桁(9連×21.7m)であるが、撤去前の外観調査では桁端等に著しい腐食が確認されている。この鋼桁橋の桁端部から3パネルからなる試験体を切り出し、柱としての圧縮耐荷力を評価した。試験体の寸法形状を図-1に示す。この橋梁はリベット接合継手を適用しており、使用鋼材は、SS400材相当の材料であることを確認している(表-1)。

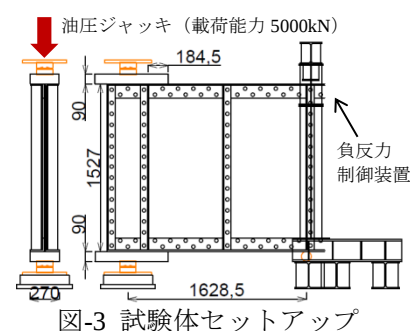
図-3 試験体セットアップ

圧縮載荷試験時の試験体セットアップ状況を図-3に示す。載荷能力5000kNの油圧ジャッキを載荷フレームに設置して端補剛材に圧縮力を加えた。載荷方法は変位制御とし、支持条件を上下ピン支持、支間中央側をローラー支

持とした。載荷板の幅はフランジ幅とし、橋軸方向長さは、道路橋示方書<sup>2)</sup>に規定される端補剛材の設計を参考に、ES2の位置から $12t_w$  ( $=120\text{mm}$ ,  $t_w$ : ウェブ厚) の範囲とした。

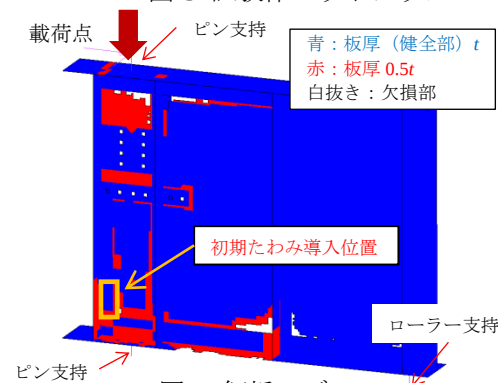
図-4 解析モデル

解析には汎用有限要素解析ソフトウェア MSC.MARC.2016 を用い、変位制御により弧長増分法で行った。図-4 に解析モデルを示す。シェル要素によりモデル化 (要素寸法  $10\times 10\text{mm}$ ) した。リベット継手はモデル化せず、とじ合わせ部は面同士が接合しているとみなし、板厚を増加させた。モデル化に際して、桁のゆがみ等によるセットアップ時の傾斜、ES1 ととじ合わせ部下端部のみに初期たわみ  $1\text{mm}$  (ウェブに対して面外方向) を考慮した。材料構成則は材料試験結果に基づきマルチリニア型 (5 点折れ線近似) とした。腐食形状については、桁端部から第 2 パネルまでの鋼桁に対して著しい局部腐食領域のみを考慮した。具体的には、断面欠損部位では要素を削除するとともに、残存板厚が健全板厚  $t$  の  $1/2$  以下の部位について板厚  $0.5t$  とした。
