## 北陸地域を対象とした塗替塗装における付着塩分の実態把握

中日本ハイウェイ・エンジニアリング名古屋 正会員 ○小森 徹, 有馬 直秀, 橘 吉宏  
中日本高速道路 金沢支社 黒木 孝司

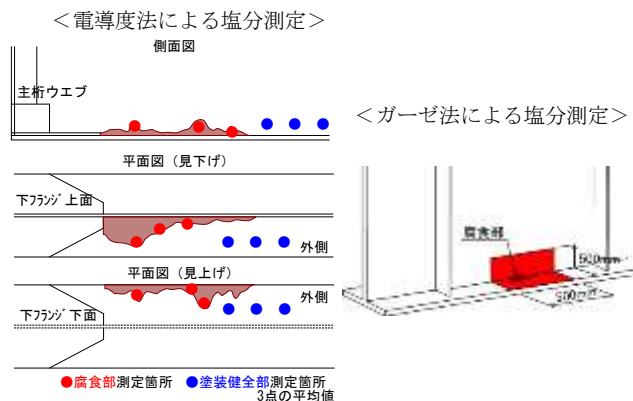
図-1 塗替塗装工事の塩分測定の概要

金沢支社管内の塗替塗装工事の 10 橋を対象に、塗装業者が行う品質管理とは別に、付着塩分量の測定を行った。測定対象橋梁は 1973 年から 1983 年に竣工した橋梁であり、過去に塗替塗装が 1~2 回行われている。塩分測定は、一般的に用いられているガーゼ拭き取り法<sup>2)</sup>(以下、ガーゼ法)と電導度法<sup>2)</sup>で行った。測定の概要を図-1 に示す。電導度法は、ウェブ下端、下フランジ上面と下面の 3 つの部位で、腐食部と健全部の各 2 箇所(3 点/箇所)で塩分測定を行い、ガーゼ法は、ウェブ下端と下フランジ上面で、腐食部を含む  $50\text{cm} \times 50\text{cm}$  の範囲で塩分測定を行った。塩分測定の調査箇所の一例を写真-1 に示す。
