## 温度ギャップ検出赤外線サーモグラフィ法によるビード亀裂非貫通部の検出

本州四国連絡高速道路株式会社

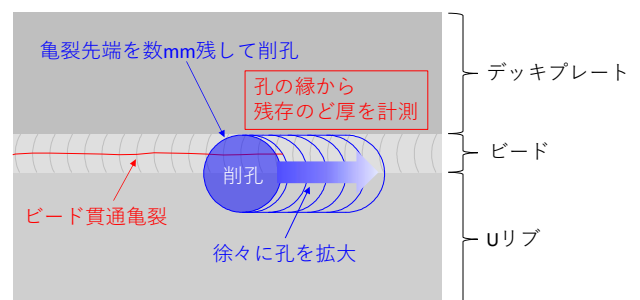
図-2 亀裂先端削孔イメージ

図-2に亀裂先端削孔のイメージ図を示す。亀裂先端削孔については、最初に亀裂先端を2mm程度残

した位置に直径20mm程度の孔を削孔し、孔を亀裂外側に数mmずつ拡大させた。残存のど厚は孔の拡大の都度、磁気探傷試験（MT）により計測した。写真-2にMTによる残存のど厚等の状況の一例を示す。なお、今回実施した先端削孔は、バーグラインダーを使用し、削孔した。削孔面は、溶接形状と削孔形状との関係から、3次元形状となるため、測定した
