## 鋼製橋脚腐食基部に対するフェーズドアレイの現場適用性検討

(一財) 首都高速道路技術センター  
首都高速道路株式会社  
東芝電力検査サービス株式会社

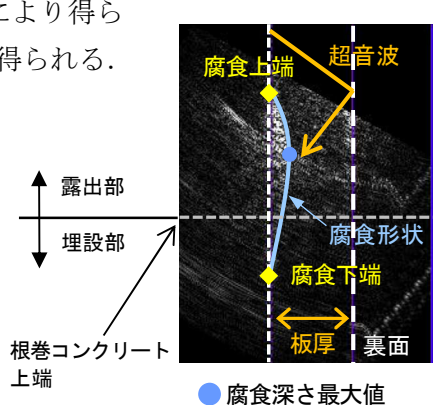
図-2 フェーズドアレイより得られる結果例(板厚方向の断面画像)

検討に用いた探傷装置は、東芝製のMatrixeyeである。本装置は、3次元開口合成法とフェーズドアレイを組み合わせたもので、64chのアレイプローブを電子走査し、64chの全経路波形を収集、画像化領域で再構築(加算処理)する開口合成処理により、解像度一定(全点フォーカス)およびノイズ改善、感度向上された探傷画像が得られる(図-1)。探傷(鋼材の裏面で反射させ腐食部を画像化)により得られた画像(図-2)から腐食深さの最大値、平均値が得られる。

フェーズドアレイは、図-2に示す板厚方向の断面画像から腐食深さの最大値が得られる。腐食形状は腐食上端と下端、腐食深さの最大値を結ぶとほぼ三角形となるため、腐食深さの平均値は腐食深さの最大値の1/2とした。

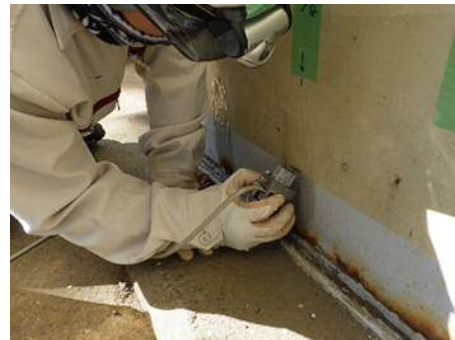
写真-2 現場測定状況

現場検証は、首都高速道路の2地点(以下、A地点、B地点)の鋼製橋脚で実施した。A地点は昭和50年にしゅん功し、板厚は14~30mmである。B地点は昭和51年にしゅん功し、板厚は15~25mmである。測定はA地点26箇所、B地点48箇所で行った。鋼製橋脚根巻コンクリートの標準図を図-3に、現場測定状況を写真-2に示す。
