## 橋台背面付近の盛土の地震被害要因と対策事例

鉄建建設(株) 正会員○山内 真也, 非会員 新村 将隆  
東日本旅客鉄道(株) フェロー会員 中村 宏, 非会員 新飼 拓人

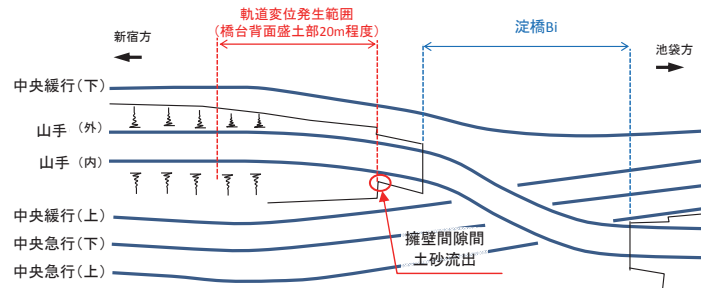
図-1 変状箇所位置図(橋台背面部)<sup>2)</sup>

図-1に変状箇所位置図を示す。変状箇所は、山手線が中央線乗り越る淀橋跨線線路橋(以下、淀橋Biと称す)の橋台背面盛土部である。以下に、橋台背面盛土部の変状状況を述べる(図-2, 3)。
