## 2016 年熊本地震における扇の坂橋の上部構造と変位制限構造の衝突に関する有限要素解析

九州大学大学院 学生会員 ガンフー フレルバートル 九州大学大学院 正会員 梶田 幸秀  
九州大学大学院 正会員 松田 泰治 九州大学大学院 学生会員 朝廣 祐介

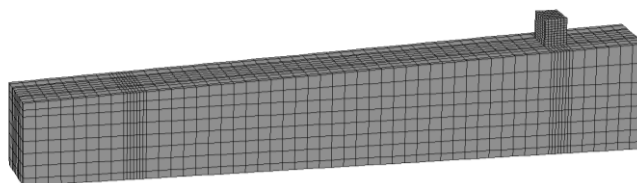
図-1 解析モデル

解析は、有限要素法に基づくコンクリート系構造を対象とした解析プログラム FINAL<sup>2)</sup>を用いて行った。本研究では、変位制限構造にせん断破壊が生じた A1 橋台を対象としている。解析モデルを図-1 に示す。解析モデルは、ウイング、パラペット、フーチングは取り除き橋台堅壁と変位制限構造により構成されている。なお、実際の A1 橋台には変位制限構造が 2 個設置されているが、曲線外側の変位制限構造のみモデル化を行っている。表-1 にコンクリートと鉄筋の材料物性値および変位制限構造に対する設計地震力を示す。荷重方法については、荷重載荷位置は橋軸直角方向に対して、図-2 の赤色の要素中の各節点に強制変位を与えた。赤色の要素は、上部構造に設置してあるブラケットの緩衝材が変位制限構造と接触する箇所である。また、荷重 1step あたり 0.05mm ずつ漸増的に荷重を行った。
