## 箱形断面合成桁の補剛材に発生したき裂の対策

| 東日本旅客鉄道株式会社 | 正会員 | ○松永 | 達朗 |

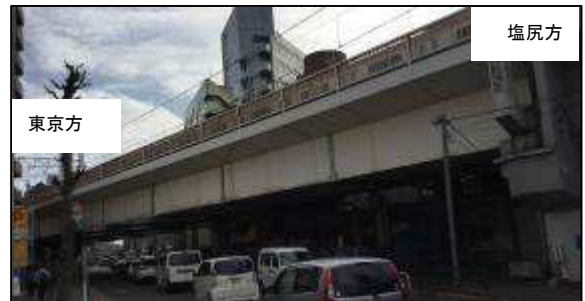
写真-1 橋りょう外観

写真-1 に示す橋りょうは中央線に位置する、箱形断面の合成桁の橋梁である。2015 年 11 月の検査にて、当該橋りょうの全 4 連の箱桁内部の垂直補剛材と水平補剛材の一部にき裂が確認された。本稿では、当該の変状の推定原因及び対策方法について報告する。
