## 統合物理探査による高水前後の河川堤防調査の有用性に関する研究

金沢大学 正会員 高原利幸

NPO 法人地盤防災ネットワーク 正会員 村田芳信

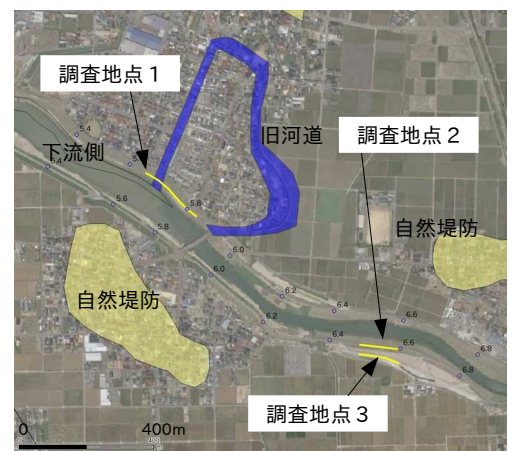
調査位置は図 1 に示す、黄色の実線で示された 3 箇所である。北西の調査地点 1 は川辺町樋管付近で旧河道上にある。2012 年に改修が完了し、2013 年 7 月 29 日～30 日にかけての大雨で埴田観測所において計画高水位 5.24m に対し、5.23m まで達し、調査地点の堤防の川表側に緩みが生じる被害が出ている。小松市内での 24 時間雨量は 199.5mm とされている<sup>2)</sup>。

調査地点 2 は、800m 上流の左岸側の現堤で、高水の際にも顕著な被害がなかった箇所である。調査地点 3 は新設の石灰改良土の引堤で、まだ供用されておらず、河川水位の影響は直接は受けていない。
