## 京都南禅寺水路閣橋脚基礎ひび割れ変状と現状の課題

一財)地盤研究財団；日本イコモス地盤遺産小委員会 正会員 ○岩崎 好規  
 村上興業 正会員 福本 和正  
 関西大学 正会員 小山 倫史

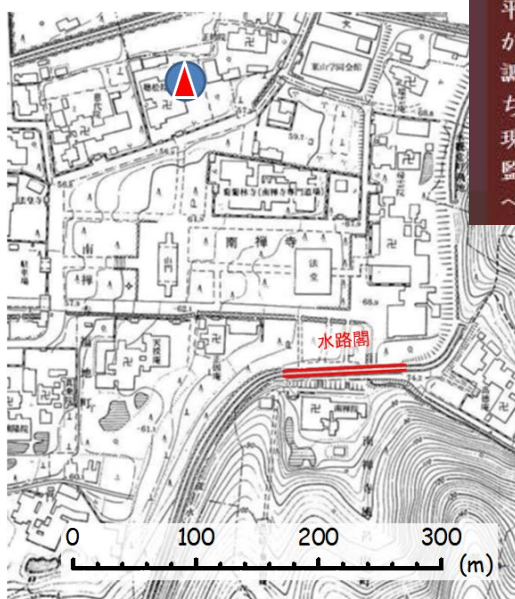
図 2 現場付近平面等高線図

図 1 に立看板、図 2 に地形図および水路閣の位置、図 3 に周辺の活断層図(産総研による)(枠は図 2 の範囲を示す)、図 4 に立面図(亀裂橋脚の位置を矢印で示す)を示した。図 1 に示した水路閣の西側の橋脚は北東側から見た時の写真となっている。図 2 に示した現地の地形を見れば、南側には斜面があり、北側は開放平坦地となっている。本橋
