# 平成 28 年 8 月北海道東部豪雨により被災した山岳道路の復旧計画概要

株式会社 ドーコン 正会員 ○佐藤 崇彦 田岡 謙弥  
国土交通省 北海道開発局 帯広開発建設部 守田 穂人

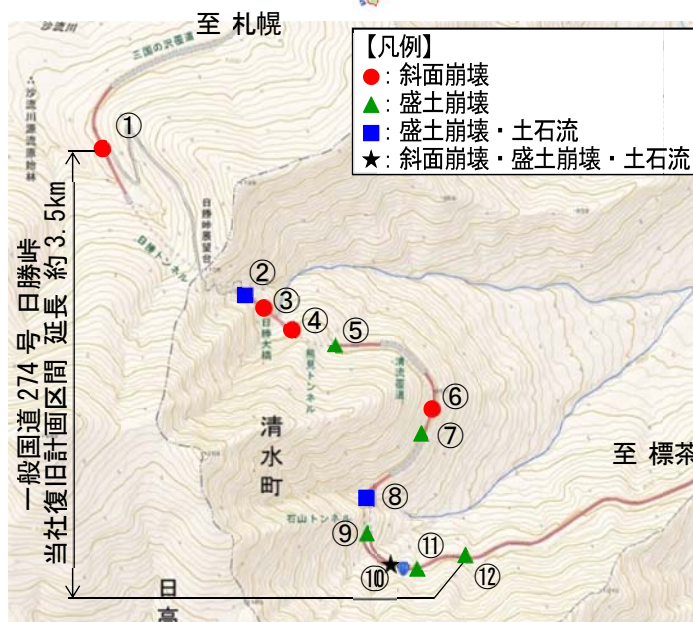
図 1 全体位置図

北海道地方は平成 28 年 8 月 30 日から 31 日に道南地方に接近した台風 10 号と太平洋からの湿った気流の影響により日勝峠観測所（テレメータ）では 30 日 1 時から 31 日 1 時までの 24 時間雨量が 374mm の大雨となった。この豪雨の影響により、日勝峠では、斜面崩壊が発生したほか（写真-1）、峠路線という特徴から、国道を横断する沢から発生した土砂を含む沢水が路面上に流れ出し、曲線部等の変化点で道路下部盛土斜面を大きく洗掘させる被害が発生した（写真-2, 3, 4）。対策が必要となった被災箇所は 12 箇所であった（図-1、表-1）。
