## シールドトンネルの一次覆工減肉量調査結果の報告

NTT アクセスサービスシステム研究所 正会員 ○松本安弘  
 NTT アクセスサービスシステム研究所 正会員 水野等  
 NTT アクセスサービスシステム研究所 正会員 後藤和彦

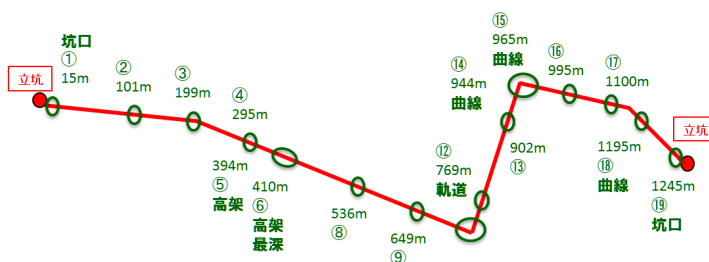
図-1 A トンネルの測定断面の場所

測定断面数は図-1 に示す通り 19 断面とし、1 測定断面につき図-2 に示す通りインバート部を除く断面周上の 7 箇所を測点とした。1 測点につき、それぞれ主桁、スキンプレート、縦リブの肉厚を超音波厚さ計により計測した。また、1 測定断面あたり 4~5 箇所存在するセグメント継手版およびその周辺のスキンプレートに対しても同様に肉厚を計測し、漏水が存在する測定断面については漏水を採取し塩化物イオン濃度を測定した。
