木橋の健全度に対する定量的評価の試み

○金沢工業大学 フェロー 本田秀行 金沢工業大学大学院 学生員 篠原聖人
 サンコーコンサルタント 正会員 豊田 淳 サンコーコンサルタント 正会員 加藤真吾

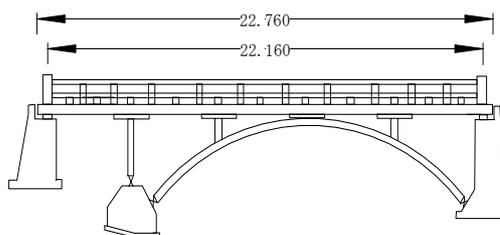
図-1 かじか橋の一般図

最初の木橋は、写真-1 と図-1 に示すかじか橋

(石川県)である。表-3 にかじか橋の設計概要を示す。かじか橋は昭和 62 年に竣工した上路式アーチ橋としてはわが国の第 1 号橋である。平成 28 年 7 月の調査時では、架設後 30 年が経過している。

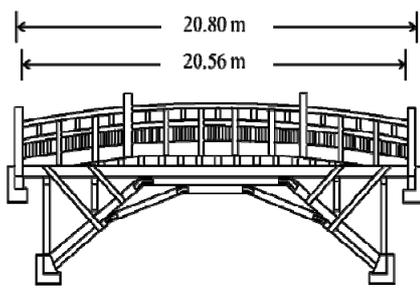
図-2 こおろぎ橋の一般図

2 番目の木橋は、写真-2 と図-2 に示すこおろぎ橋 (石川県)である。表-4 にこおろぎ橋の設計概要を示す。こおろぎ橋は、加賀市山中温泉のシンボルとして全国的にも有名な総ヒノキ材で建造された道路橋である。平成 27 年 7 月の調査時では、架設後 27 年が経過している。
