施工後 100 年以上経過した木杭の健全性評価

東日本旅客鉄道 正会員 ○水野 弘二
 正会員 藤原 寅士良
 正会員 野本 将太
 兼松サステック 正会員 水谷 羊介

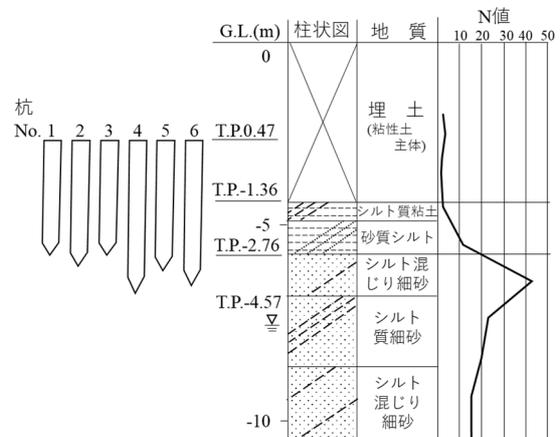
図-3 木杭の位置と近傍の地質調査結果

表-1に採取した木杭の形状を、図-1, 2に木杭（杭No.1, 杭No.6）の全景写真及び形状図を、図-3に木杭と近隣の地質調査結果との位置関係を示す。採取した木杭は杭長3.1~4.2m、杭径（末口径）は220~287mmであった。木杭の形状測定後に杭頭部、杭中間部、杭先端部に3分割し試験を行った。木杭周辺の地質は、地表面から埋土層、シルト層、細砂層である。地下水位は杭先端より低い位置にあり、木杭採取時にも確認されなかった。また、樹種鑑定を行った結果、採取した木杭はマツ科、マツ属と推定された（（独）森林総合研究所による鑑定）。
