## PC グラウトの非破壊調査技術の開発 その2

### —現場調査—

西日本高速道路 エンジニアリング中国(株) 正会員 ○戸田一郎, 前田良文, 俵 司  
 原子燃料工業(株) 正会員 松永嵩, 小川良太, 藤吉宏彰, 磯部仁博

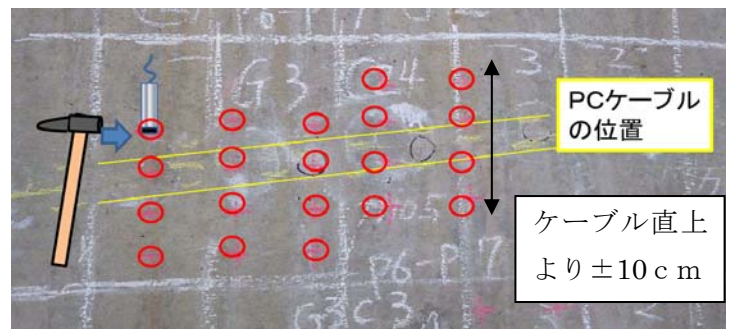
図 2 振動測定点の概要

調査対象箇所は、構造型式：PC 合成桁橋、PC 鋼材種類：PC 鋼より線の橋梁の主桁側面とし、既往の調査により PC グラウト充填率不足が確認された箇所を含む 12 箇所とした。調査箇所の PC ケーブルは、かぶり厚は 55 mm 程度であり、ウェブ厚は概ね 200 mm 程度である。PC ケーブルライン直上及び周辺 $\pm 10$  cm 程度の範囲を 20 点/1 調査箇所で振動を取得した(図 2)。

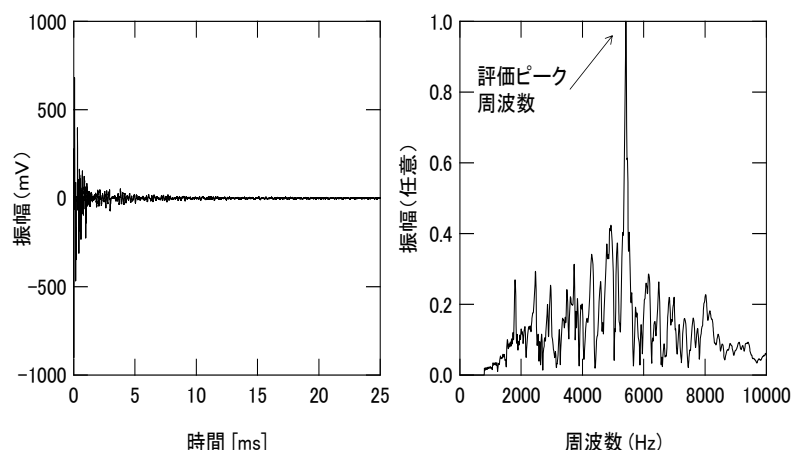
図 3 振動波形及び周波数分布

AE センサを対象に押し当てて、その近傍を打撃することで得られる振動波形を周波数解析することで、複数の固有振動ピークを含む周波数分布が得られる。コンクリート内部に空洞が存在すると、鉄筋、鋼材等を考慮しても、空洞部近傍の剛性が著しく低下するため、得られた周波数分布より固有振動のピークを評価することで異常を検出する。今回の現場調査においては、6000 Hz 近傍に明確な固有振動ピークが得られたため、このピークの周波数を評価指標とした。
