局部腐食箇所における素地調整方法の適用性評価

東海旅客鉄道株式会社 正会員 ○高橋 眞
 東海旅客鉄道株式会社 正会員 根岸 裕
 公益財団法人 鉄道総合技術研究所 正会員 坂本 達朗
 公益財団法人 鉄道総合技術研究所 正会員 鈴木 隼人

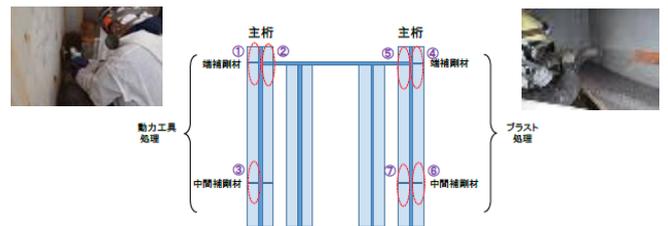
図-1 素地調整施工箇所

図-1に示す。動力工具箇所では、ディスクグラインダとカップワイヤを用いて錆を除去し、除錆度については塗装指針で規定される除錆度-3と同程度とした。ブラスト箇所では、JIS Z 0312に規定されているフェロニッケルスラグを研削材とし、直圧式ブラスト機器によるオープンブラスト方法を用いた。なお、ノズルの吐出圧は約0.6MPaとした。除錆度は塗装指針に示されている除錆度-2程度とした。このとき、作業時間を計測すると共に、素地調整面の外観調査と、ブレッセル法による表面塩分量を測定した。

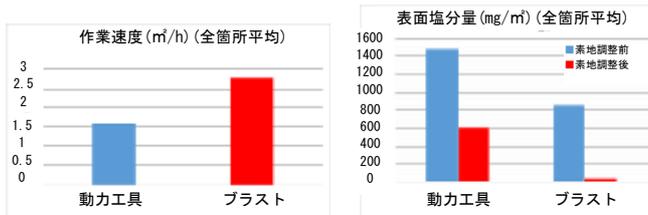
図-2 動力工具とブラストの素地調整仕上り結果
(左:作業速度比較,右:表面塩分量)

素地調整前後の外観写真を写真-2に示す。動力工具の場合、隅部や腐食による凹部などの狭隘な部分には工具があたりにくく、錆が残存しやすい状況であり、目標値である除錆度-3まで実施できなかった。ブラストについては、目標値である除錆度-2と同程度まで仕上げることであった。作業性を評価するために、単位面積当たりの作業速度を算出した(図-2(左))。ブラストの場合、動力工具の約2倍程度の作

業速度であることを確認した。また、素地調整前後の表面塩分量を図-2(右)に示す。動力工具を適用した場合、素地調整後の表面塩分量は 200mg/m²程度まで除去できているが、ブラストを使用した場合には塗装後早期に欠陥を生じやすいとされている 50mg/m²以下であることを確認した。作業性及び除錆品質の観点からブラストが有利であると考えられる。

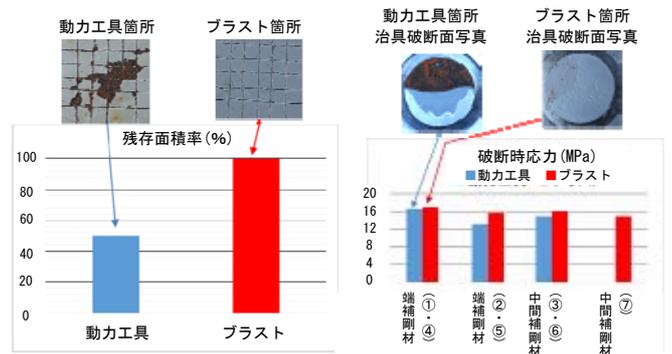
図-3 残存面積率

塗膜の付着性評価試験結果として、基盤目試験結果の残存面積率 (図-3) とアドヒジョン試験における破断時応力 (図-4) を示す。いずれの試験結果においても、ブラスト適用箇所については、動力工具と比較して残存面積率、破断時応力ともに大きいことを

確認した。これは、鋼素地に残存するさび量が異なり、その影響程度の違いによるものと考えられる。

以上の結果より、桁端部などの複雑な形状の部位で局部腐食が発生した箇所には、部分的にブラスト工法を適用して素地調整を行うのが作業性及び除錆品質の観点から有利であると考えられる。
