## コンクリート片剥落防止対策済みの鋼橋 RC 床版で生じた剥落事象の原因究明

西日本高速道路株式会社 正会員 ○宮田 弘和、西原 章智、林 光男、大原 和章

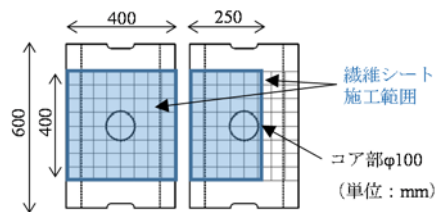
図-3 供試体平面図(左:標準部, 右:端部)

抜き試験を実施した。供試体形状を図-3 に示す。供試体作製においては、施工当時の仕様を再現した繊維シート工法により、U型側溝ふたに対して中央部の  $400 \times 400\text{mm}$  の範囲に施工した。また、張出端部の状況を再現するため、U型側溝ふたに対してコア端部までの範囲のみ施工した。供試体数は  $n=3$  体とした。試験方法は、架台に支持された供試体に対して、コア部に強制変位を与えることで荷重-変位曲線が得られる。試験結果の一例を図-4 に示す。変位が  $10\text{mm}$  以上における最大荷重が  $1.5\text{kN}$  以上であることが要求性能であり、標準部はこれを満足している。端部は、標準部の値より下回る結果ではあるが、最大荷重は約  $1.2\text{kN}$ ( $122\text{kgf}$ )あり、前述の剥落に寄与したと想定される質量(約  $18\text{kg}$ )に対しては十分余裕があることが分かった。
