# ボックスカルバートの損傷に対する調査検討

本四高速(株)しまなみ尾道管理センター 正会員 ○北村 岳伸  
 本四高速(株)しまなみ尾道管理センター 非会員 木村 彰  
 (一社)日本建設機械施工協会 施工技術総合研究所 正会員 設楽 和久  
 (一社)日本建設機械施工協会 施工技術総合研究所 正会員 柴藤 勝也

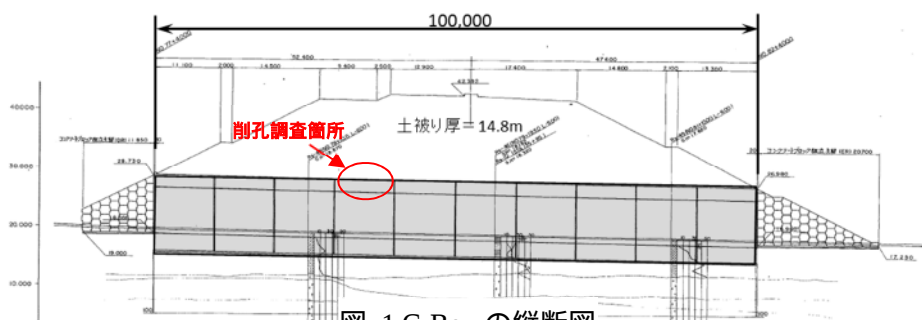
図-1 C-Box の縦断図

カルバートは,西瀬戸自動車道と県道が交差する位置にあり,昭和 55 年(1980)に供用を開始した.内空は,幅 11m × 高さ 7.8m,延長は 100m(10m @ 10),土被りは最大で 14.8m である(図-1,2). 諸元を表-1 に示す.
