小断面・長距離・岩盤土砂複合地盤における泥土圧シールド機の ビット交換計画および施工

西松建設(株) 高知送水幹線出張所 正会員 ○木目田 浩堯
西松建設(株) 高知送水幹線出張所 安村 秀樹
西松建設(株) 土木設計部 正社員 村上 初央

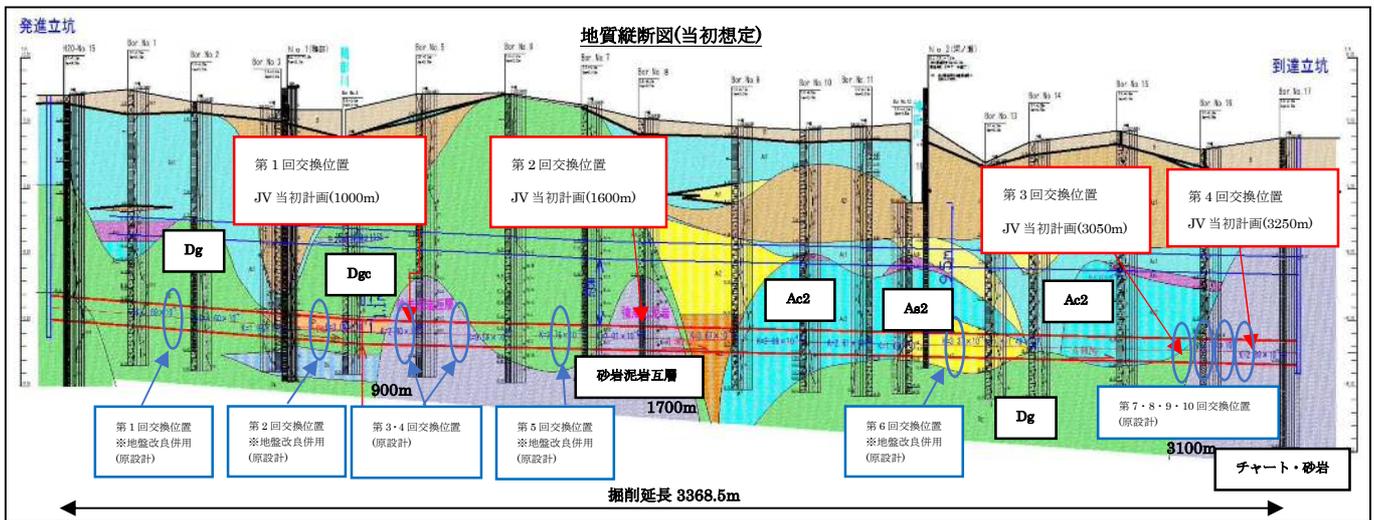
図-1 地質縦断面図

本工事のシールド掘削断面は図-1に示すように、土砂地盤と岩盤が交互に出現する複雑な地盤である。

発進位置はN値50の洪積砂礫層であり、φ100mmを超える玉石を含んでいる。発進から900m付近で、一軸圧縮強度34N/mm²の砂岩に変わる。1700m付近では、一軸圧縮強度14N/mm²の泥岩となる。この900m~1700m間の800mが泥岩砂岩互層区間となる。1700m以降はN値8の粘性土層、N値23の砂層と土砂地盤となる。発進から3100m付近から一軸圧縮強度54N/mm²のチャートとなり、到達部では一軸圧縮強度65N/mm²の砂岩となる。

岩盤区間以外の砂礫土・粘性土・砂質土では、シールド機ビット交換時に、地盤改良を行う必要がある。本工事のシールド路線は国道56号の歩道下であり、埋設物により地盤改良を行なうことには、課題が多い。このため、ローラビットは耐久性のある超硬チップ(JIS E5)を採用することで、ビットの摩耗量の計算(図-4参照)を行い、交換を岩盤区間での4回として当初計画を行った。図-1にビット交換位置の原設計および受注後にJVにて計画したシールド発進前の当初交換計画を示す。

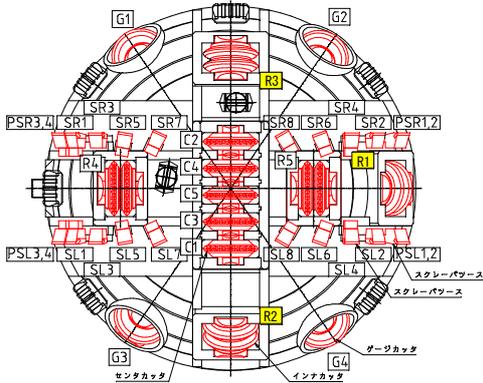
図-3 シールド機ビット位置図

表-2に第1回ビット交換から第4回ビット交換までのビット摩耗計測値を示す。第1回(989m)交換時、インナカッタ(R1~R3)は計画値を超え、超硬チップが欠損していた。インナカッタR1の摩耗量の計画値および結果グラフを図-4に示す。第1回交換時の摩耗量が計画値と異なっていたため、定期的に摩耗調査を実施した。摩耗調査結果から、第2回(1275m)以降の交換位置・交換内容を判定した。岩盤区間での交換数量が多かったビットはインナカッタ(R1~R3)の4回である。これは、当初の想定より粘性土が多く、インナカッタの回転が阻害されて、偏磨耗が生じたと推定される。
