海底下横断シールドにおける玉石層出現に対する対策と施工結果

西松建設(株) 関東土木支社 正会員 橋本 守

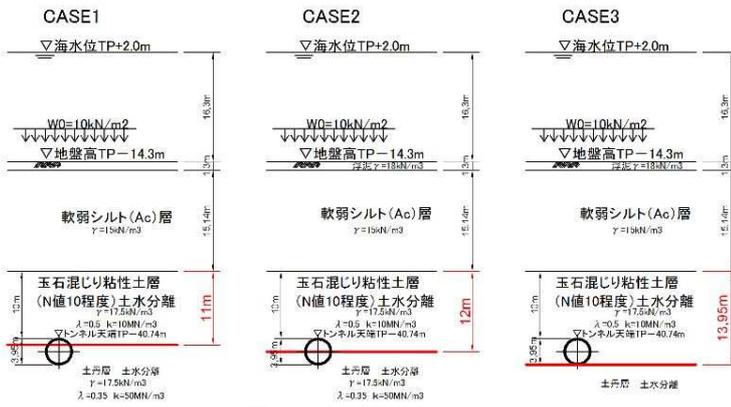
図-4 検討断面

セグメント設計時の土質条件と異なるためセグメントの構造安定性について再検討を行った．玉石層については，軟弱粘性土(Ac)層と土丹(Nzc)層との層境に堆積した玉石がシールド断面内に出現したと考えられる．事前にボーリング調査を補填するために行なった音波探査の再評価を行い，基底(Nzc 層)と判断した面は少なくともN値 10 以上の層の上面と想定できることがわかった．そこで，音波探査結果とシールド線形を重ね合わせた結果，玉石層が出現した区間およびその後の線形上において少なくともN値 10 以上の地盤に土被り 10m 程度入っていると判断し，N値 10 程度の玉石混じり粘性土層と固結シルト層の境をトンネルの上部よりトンネル径の CASE1:25%，CASE2:50%，CASE3:100%の 3 ケースの検討断面（図-4）でセグメントの構造照査を行った．その結果，CASE1, 2 は許容応力度内におさまり，CASE3 はコンクリートの圧縮でわずかに許容応力度を越えた（表-1）．しかしながら，CASE3 はシールドマシンが全面，固結シルト層より上部に出るという極端な事象の検討であり可能性は低いと考えられること，短期的な構造安全性は確保できること，トンネル内は本管設置後に充填されることから，セグメントの変更および補強は行わなくてもトンネル構造に悪影響を及ぼす可能性は低いと判断した．

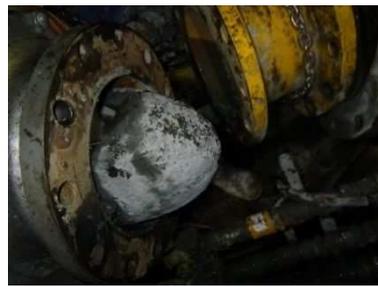
図-5 ロータリークラッシャー

流体輸送設備での閉塞状況を写真-3に示す。流体輸送設備の閉塞対策として、まず配管に流入する前に玉石を取り除くためFDポンプ前に礫取箱を設置した。しかし、礫取箱清掃により進捗が落ちたため、FDポンプをロータリークラッシャー(図-5)に変更して掘進した。さらに、排泥口(8inch)が玉石で完全に閉塞したため、掘進不能となってしまった。そこで、8inch排泥口から、10inch予備排泥管に切替えて掘進を行なった(図-6)。なお、8inch排泥口に閉塞した玉石は到達まで除去されることはなかった。
