## 豪雨災害による橋梁の損傷状況と架け替え設計

筆者らは、この台風 10 号の豪雨災害により落橋した岩手県山間部の橋梁 4 橋に対して損傷調査、及び架け替え設計を行った。本稿では、豪雨災害による橋梁の損傷状況、及び架け替え設計について報告する。

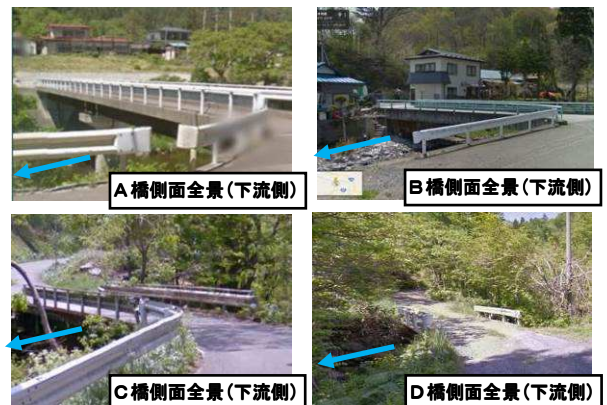
対象橋梁は全 4 橋であり、その橋梁形式等を表 1、被災前の状況を写 1 に示す。全て河川を跨ぐ橋梁であり、単純桁 2 連(A 橋)が 1 橋、単純桁(B 橋・C 橋・D 橋)が 3 橋である。このうち、A・B 橋は平地の住宅地の生活道路、C・D 橋は山岳地への進入路に位置している。なお、D 橋は仮橋構造である。

写 1 対象橋梁の被災前状況(←は流水方向)
