## 道央自動車道 江丹別トンネルにおけるコンクリート舗装版の補修

東日本高速道路株式会社 ○正会員 石川尚樹\*  
東日本高速道路株式会社 山本陽一

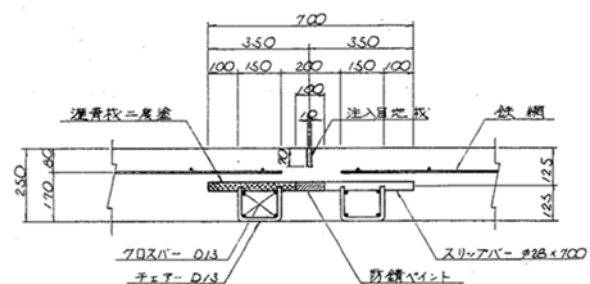
図-3 目地縦断面図

上述の環境下におけるトンネルの舗装横断構成を図-2に、コンクリート舗装版内の目地縦断面図を図-3示す。粒状路盤上に  $t=250\text{mm}$  のコンクリート舗装版が打設しており、コンクリート舗装版にはコンクリートの収縮・膨張を吸収するための横断方向の目地が 418 箇所設けてある。目地内部には隣接する版への応力とたわみの伝達する役割の鉄筋（ダウエルバーまたはスリッパ）を設置しており、目地表面には水密性を保つために目地注入材を施工する構造となっている<sup>1)</sup>。

上記にて推定される損傷メカニズムを踏まえ以下の補修方針が考えられる。局部的にコンクリート舗装版  $t=250\text{mm}$  全厚での打換えを基本とし、鉄筋の腐食防止及び水の浸入防止の対策強化を施す。
