# アルミニウム系流電陽極方式電気防食の試験的適用に関する一考察

東日本旅客鉄道(株) 正会員 ○堀澤 誠  
東日本旅客鉄道(株) 正会員 廣田 元嗣

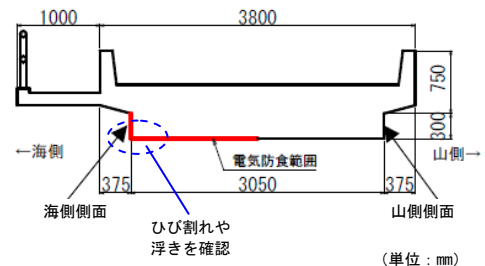
図-1 主桁断面図および電気防食範囲

電気防食を適用した橋りょうは 1985 年建設の鉄道橋で、構造形式は RC 単純床板橋（桁長 6.59m）×2 連である。海岸線（日本海）より 20m 程度の距離に位置しており、海からの飛来塩分が供給される環境にある。2008 年の時点で海側の主桁隅部に橋軸方向のひび割れ、コンクリートの浮き等が確認され補修が必要と判断した。2009 年の自然電位法によるコンクリート内部鉄筋の腐食調査結果では、主桁海側に鉄筋腐食が生じていると診断された箇所が広範囲で確認され、実際のコンクリートにもひび割れや浮きが生じていたことから、主桁海側半面を電気防食適用範囲としアルミパネルを設置した（図-1 参照）。パネル取付方法は施工性、システムの簡便性を考慮し、パネル間の導通材を兼ねた固定レールにパネルをはめ込み、面接触で固定する方法を採用した。
