## ASR 劣化を生じた橋梁（桧山橋）の補修方針について

東日本高速道路(株) 東北支社 建設事業部 正会員 ○高久 英彰  
 東日本高速道路(株) 東北支社 建設事業部 正会員 小野塚 和博  
 (株)ネクスコ・エンジニアリング東北 正会員 羽柴 俊明  
 東日本高速道路(株) 東北支社 技術部 正会員 安川 義行

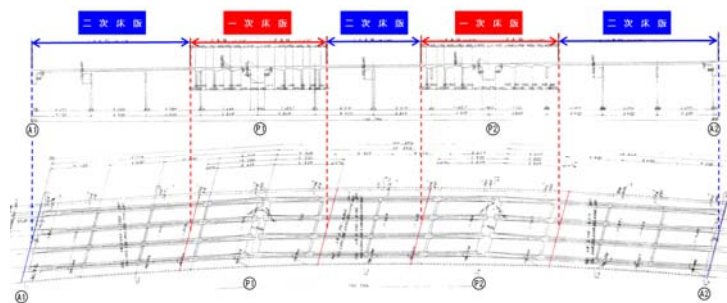
図-1 床版構造概要図

八戸自動車道に位置する桧山橋（PC3 径間連続合成桁，昭和 61 年 7 月竣工・11 月供用開始）において，一次床版下面には白色の析出物を伴ったひび割れ，上面にはポットホールが発生・かぶりコンクリートの砂利化・鉄筋露出（腐食），橋脚上の連結部側面および主桁側面には橋軸方向にひび割れが生じている状況であった（写真 1，2）．これに対し二次床版においては目立った劣化は見受けられなかった．なお，一次床版の劣化は，平成 14・15 年度に実施された調査においても確認されており，当時の偏光顕微鏡観察・促進膨張試験等の調査結果から，劣化は ASR に起因するものであることが推察されていた．

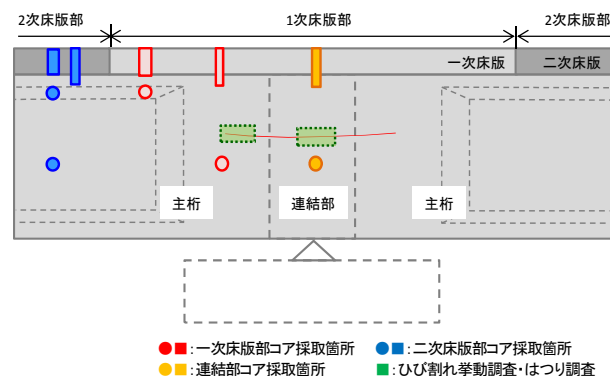
図-2 調査箇所概要図

劣化状況に基づき，一次床版部と二次床版部の床版・主桁側面・主桁上フランジ・主桁上面からコンクリートコアを採取し静弾性係数試験・促進膨張試験・偏光顕微鏡観察を始めとした ASR に着目した各種試験を実施した．また，橋脚上の連結部側面および主桁側面にひび割れが生じている箇所においては，はつり調査により発生状況を確認するとともに，経時的なひび割れ挙動調査を行うこととした．
