非接触音響探査法を用いたコンクリート表層欠陥探査技術の開発 —長距離計測に関する検討(Ⅲ)—

桐蔭横浜大院	正会員	○上地 樹
桐蔭横浜大院	正会員	杉本 恒美
桐蔭横浜大院	正会員	杉本 和子
桐蔭横浜大院	正会員	小菅 信章
本州四国連絡高速道路株式会社	正会員	川上 明彦
佐藤工業株式会社	正会員	歌川 紀之

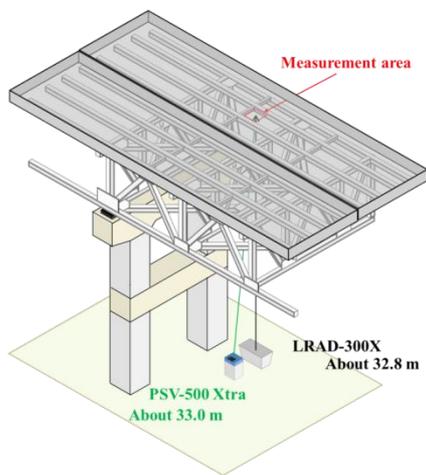
Fig.1 実験セットアップ図

因島大橋東高架橋の床版下面を対象にした非接触音響探査法の実験セットアップ図を Fig.1 に示す。加振用音源としては長距離音響発生装置 (LRAD : Long Range Acoustic Device)の LRAD-300X(LRAD Corp.)、長距離用のレーザドップラ振動計としては超高感度スキャニング振動計である PSV-500 Xtra (Polytec Corp.)を用いて計測を行った。この時、それぞれの計測機器から床版下面までの距離は約 33 m であった。
