赤外線熱画像による温度差検出箇所のコンクリート品質と劣化進行に関する一考察

西日本高速道路エンジニアリング四国(株) ○正会員 高畑 東志明, 橋本 和明, 松田 靖博

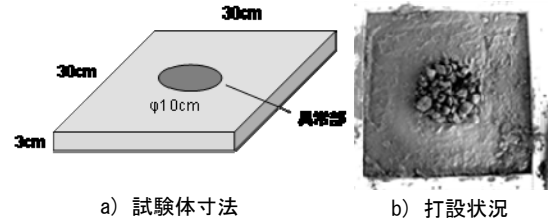
図-4 異常部を有する試験体

打音点検で確認できない損傷は、強度の低い箇所や内部に豆板がある箇所と想定し、異常部を有した試験体を作製して赤外線調査で検出できるか検証を行うこととした。コンクリート打設時に図-4a)のように中央部に円筒型枠を設け、円筒型枠の外側は通常のコンクリート、内側は異常部となるように打設を行った。異常部は、豆板として粗骨材を敷き詰めて表面をモルタルで覆ったもの(図-4b))と、強度の低いコンクリートとして通常の配合から W/C+10%と、W/C+20%となるよう加水したものを作製した。室内実験は、熱の移動を円滑にするため試験体の裏面に熱伝導シートを介してパネルに貼り付け、パネルを背面から一様に加熱する方法で、試験体の健全部と異常部で温度差が生じるかを確認した。
