## ロッキング橋脚とヒンジを有する 3 径間下路プレートガーダーの変位測定

京橋ブリッジ (株) 正会員 ○公門 和樹

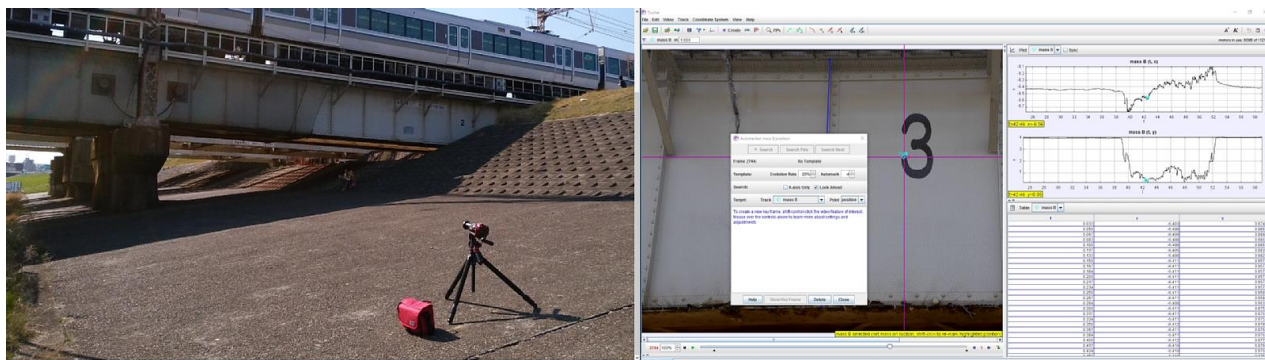
図 1 測定状況例及び Tracker による解析状況例

図 1 は測定状況例及び Tracker による解析状況例で、桁支間中央の連目番号の一部分を標点とし、その動きを Tracker で解析することで、桁のたわみ及び水平変位を測定している例である。

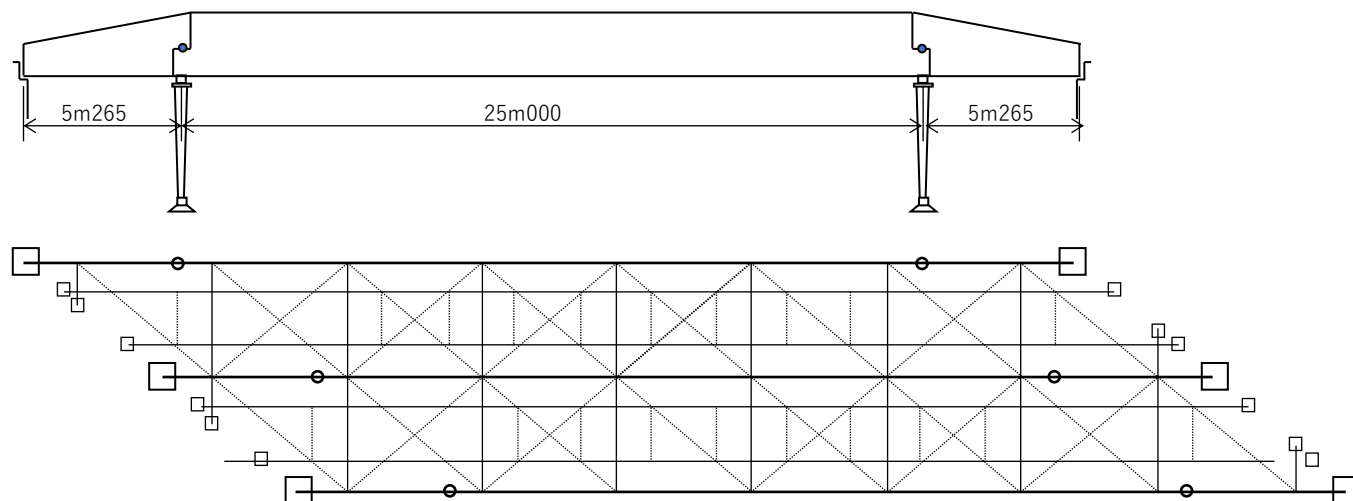
図2 対象橋梁の概要図

図 2 は対象橋梁の概要図である。当橋梁は 3 径間複線 3 主桁の開床式下路プレートガーダーで、ポスト形式のロッキング橋脚とピン構造のヒンジを有する。ピンは中央径間の桁高  $h$  の  $1/2$  付近に位置し、仮に桁端の回転中心が  $1/2h$  にあるとすれば、中央径間の桁たわみによるピンの水平変位は 0 となる。つまり橋台の可動支承に生じる列車載荷時の水平変位は、両側径間の桁たわみによる水平変位となる。しかしピンやピン孔が摩耗しヒンジが回転不良している場合、特に桁同士の下端が接触するようになると、中央径間を含めた 3 径間分の水平変位が可動支承に生じることになる。表 1 は上記の仮定より想定される列車載荷時の可動支承の水平変位の比較である。支承の可動範囲は温度変化によるところが大きい。特に列車本数の多い近郊路線では、累積可動量は列車載荷による変位が支配的となる。つまりヒンジが回転不良している場合、ヒンジのピンだけでなく、水平変位を吸収する可動支承も著しく損耗するようになる。

当橋梁は従来線支承が用いられているが、支承取替にあたり省スペースで回転追従性や耐久性に優れた薄型 BP-B 支承の適用を考えている。当橋梁で検討している薄型 BP-B 支承はゴムのベアリングプレートが 2mm までせん断変形することで列車載荷時の水平変位を吸収できる構造としている。ヒンジが回転不良を生じていないと確かめられれば、薄型 BP-B 支承を適用することで耐久性を向上させることができる。ここではヒンジの回転機能に着目し、3 主桁の内、左外主桁の起・終点のピン及び中央径間の支間中央の変位を測定した。
