## 亜熱帯島嶼環境下において塩害劣化が生じた PC 橋の載荷試験による耐荷力検討

大日本コンサルタント(株) 正会員 ○田代 大樹 正会員 本田 博幸  
 同上 正会員 平野 貴之 正会員 中池 竜司

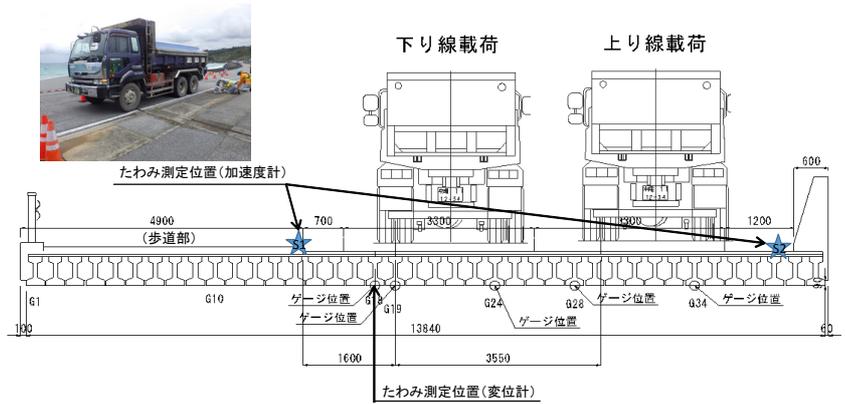
図-1 载荷位置と計測位置

はつり調査の結果、主桁の PC 鋼材は破断していなかったものの、海からの波風を直接受ける過酷な塩害環境下にあることから、今後急激に損傷が進展する可能性が高い。また、はつり調査箇所はあくまで一部であることから、橋全体の残存耐荷力をなるべく正確に把握し、通行規制の必要性等を判断する必要があった。そこで、総重量 19.81t の 3 軸トラックを用いた静的・動的載荷試験により支間中央に作用するひずみとたわみを測定するとともに、平日 72 時間の応力頻度測定<sup>2)</sup>を実施し、復元設計に基づく理論値との比較から残存耐荷力の照査を行うこととした。なお、計測機器の設置は橋下に設置した足場から行ったが、今後の継続的なモニタリングを想定して、橋面からの加速度計測により簡易にたわみを算出できる「TWM システム」((株) TTES 提供) を用いて、変

位計を用いた従来手法との比較による精度検証を併せて実施した。(図-1 参照)

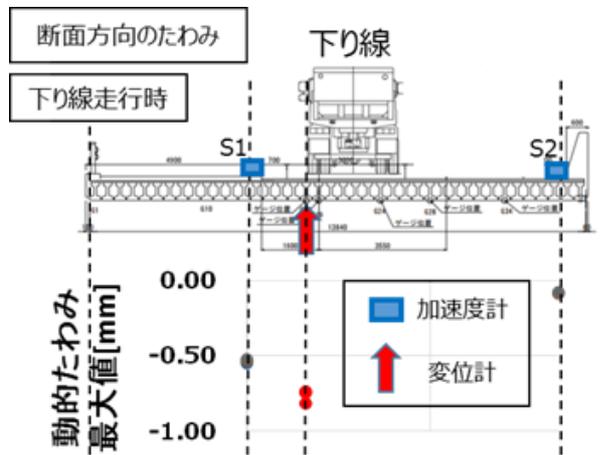
図-2 動的たわみの計測結果の検証

TWMシステムの計測結果について表-2および図-2より、従来の変位計を用いた計測結果との比較を行った。計測位置が異なるため輪荷重直下の変位計計測値が他と比べ大きいのが、たわみの大小関係は妥当であり、両者は強い相関関係を示していたことから、算出されたたわみ値の信頼性は高く、今後の状態評価手法として活用できると考えられる。
