## 鋼管杭回転圧入工法における施工技術

東鉄工業株式会社

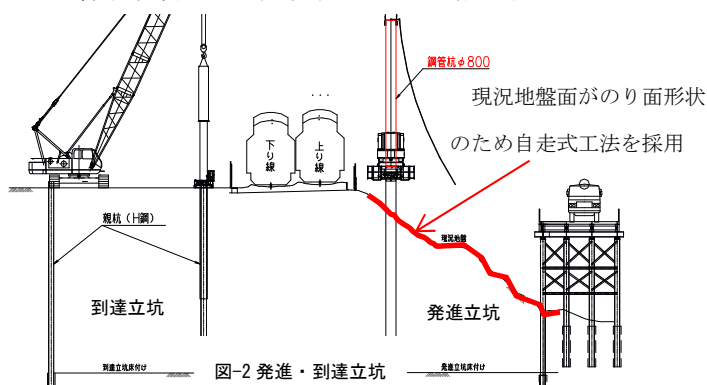
図-2 発進・到達立坑

函体構築の準備工として、線路両側にそれぞれ発進・到達立坑（図-2）を仮設する必要があるが、このうち杭打ち用重機足場のない発進立坑の線路側土留杭について、自走式鋼管杭回転圧入工法（ $\phi 800\text{mm}$ ）を採用した。
