東海道新幹線天竜川橋梁における沓座修繕

東海旅客鉄道株式会社 ○正会員 有馬隆介
正会員 横山 悠

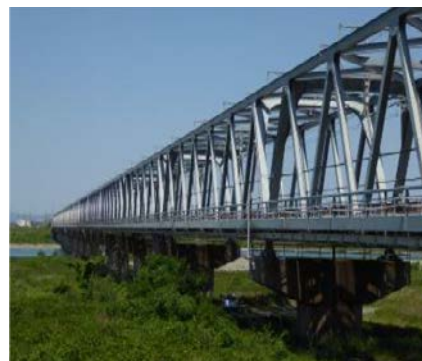
写真-1 天竜川橋梁

天竜川橋梁は支間長 60m, 3 径間連続下路トラス構造である (写真-1)。当橋梁 4 番橋脚下り線側の沓 (固定) において、沓座の破損とそれに伴う下沓の沈下および傾斜が発見された。列車の走行安全性には影響を及ぼさないものの、現地調査の結果、鋼製ライナーの腐食により沓座コンクリートのひび割れが発生し、新幹線通過時の繰返し荷重によって徐々にコンクリートが圧壊していったことが原因と考えられた。また、下沓の沈下及び傾斜により上・下沓連結部の隙間が拡大していた。(図-2)

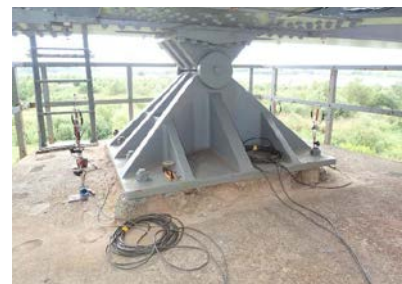
図-4 計測装置設置状況

当該沓における現状の回転機能を確認するため変位測定を実施した。測定位置は沓周りの 4 箇所である(図-3,4)。測定機器はリング式たわみ計を用いた。サンプリング周波数は 500Hz である。
